Olav Myntmesters gate 26, 2315 HAMAR

**STORHAMAR**

# Tilstandsrapport

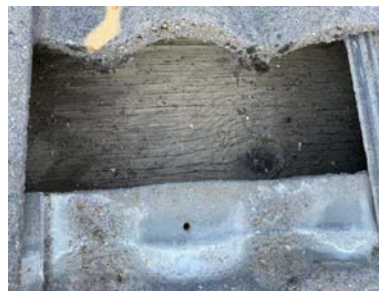
Taktekkingen består av takstein som bærer preg av alder og værslitasje. Det er registrert enkelte knekte takstein og noe mosevekst på takflaten. Undertaket er utført med finerplater uten synlig papp/duk som sekundær tetting. Det ble ikke registrert synlige fuktskader ved befaring, men forholdene medfører redusert sikkerhet mot fuktinntrengning dersom takstein sprekker, forskyves eller vann/snø presses inn under tekkingen.

Knekte takstein bør skiftes, og mose bør fjernes som del av normalt vedlikehold. På grunn av alder og undertaksløsning bør videre vedlikehold og eventuell fremtidig utskifting av taktekking påregnes.

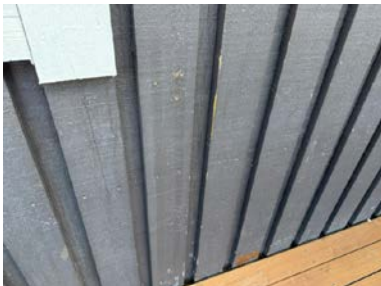
Ytterkledningen er stedvis slitt. Det er registrert manglende dryppkant på enkelte bordavslutninger, og det er ikke etablert tilfredsstillende musesikring bak kledningen. Manglende dryppkant gir økt risiko for fuktopptak i endevend, og manglende musesikring medfører økt risiko for at mus og andre skadedyr kommer inn bak kledningen og videre inn i konstruksjonen.

Ytterkledningen bør overflatebehandles og vedlikeholdes. Bordavslutninger uten tilfredsstillende dryppkant bør utbedres, og det bør etableres egnet musesikring bak kledningen.

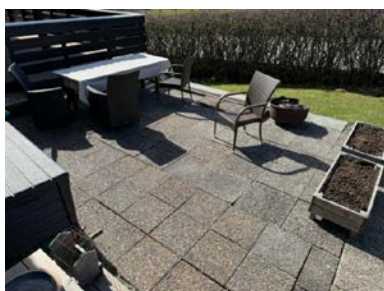
## 1 TG 1 Platting

Platting på 23m<sup>2</sup> i tilknytning til inngangsparti og veranda. Platting bestående av betongheller.

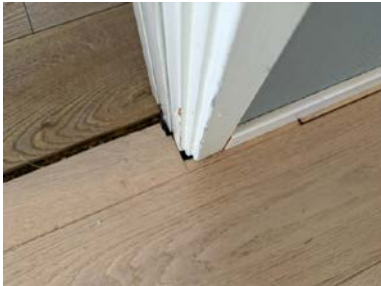
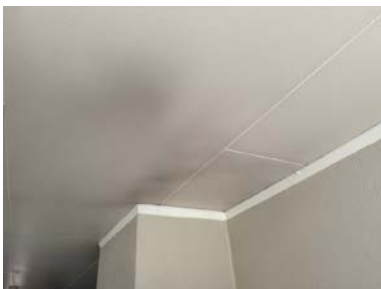
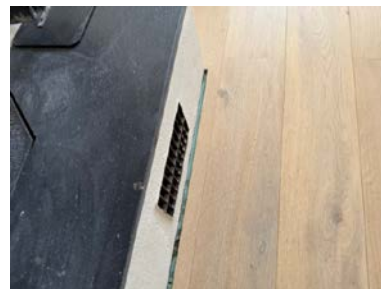
## 📍 TG 2 Etasjeskille/gulv mot grunn

Det er målt skjevheter i etasjeskiller med lokalt avvik på opptil 17 mm i stue og totalt avvik på opptil 27 mm. I hybel er det målt totalt avvik på opptil 30 mm, og i soverom er det målt totalt avvik på opptil 20 mm. Målingene viser skjevheter utover normale toleranser. Forholdet medfører økt risiko for knirk, gliper i gulv, skjevheter ved møblering og behov for tilpasninger ved legging av nye gulv.

Det er ikke behov for umiddelbare tiltak dersom forholdet fungerer tilfredsstillende ved dagens bruk. Ved fremtidig oppussing eller legging av nye gulv bør det påregnes behov for avretting og lokale tilpasninger.

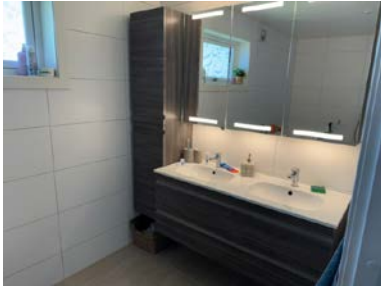
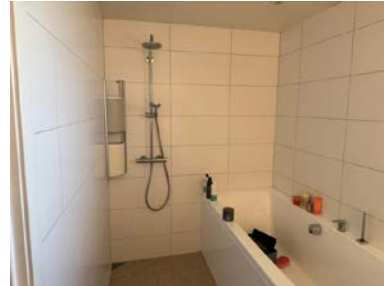
## 1. ETASJE > BAD

### 📍 TG 2 Overflater vegger og himling

Det er registrert svertesopp i fuger og riss i fuger i dusjsonen. Forholdet vurderes å ha sammenheng med fuktbelastning, bruk og mangelfull uttørking av fuger over tid. Riss i fuger kan også være en indikasjon på bevegelse i underlaget, blant annet som følge av fuktpåkjenning bak overflatene. Forholdet medfører økt risiko for videre oppsprekking, misfarging og fuktpåkjenning på bakenforliggende konstruksjoner.

Områder med svertesopp bør rengjøres med egnet middel, og god ventilasjon og uttørking etter dusjing bør ivaretas. Fuger med riss bør holdes under nøye ettersyn. Dersom rissene øker i omfang, bør det gjennomføres mer inngående undersøkelser for å avklare om det foreligger fuktskader eller bevegelse i underlaget.

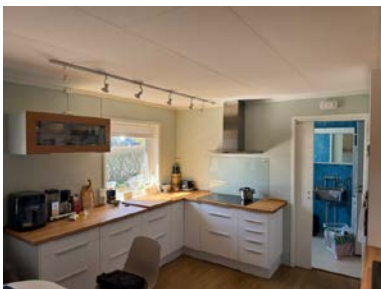
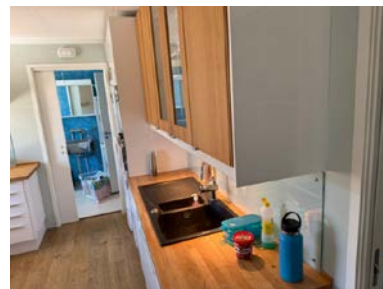
## 1. ETASJE > KJØKKEN

### 1 TG 1 Avtrekk

Ventilator i overskap. Kjøkkenventilatoren er testet med papir og det registreres sug i kanalen.
