Bjørn Evjes gate 27, 3681 NOTODDEN

**Stor og innholdsrik enebolig med
to kjøkken, to bad og 1,5 måls tomt
med sentral plassering i Tinnebyen**

Tilstandsrapport

Enebolig
Bjørn Evjes gate 27, 3681 NOTODDEN
NOTODDEN kommune
gnr. 242,242, bnr. 80,79, snr. 0,0

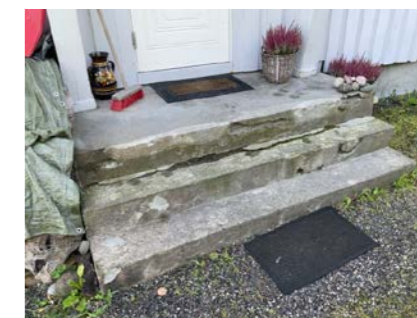
Det er en del sprekker og løs/manglende betong på trapp til inngangsparti.

Slitt trapp ved inngangsparti.

Trapp ved inngangsparti har behov for oppgradering.
Kostnadsestimat er kun for manglende rekkverk.

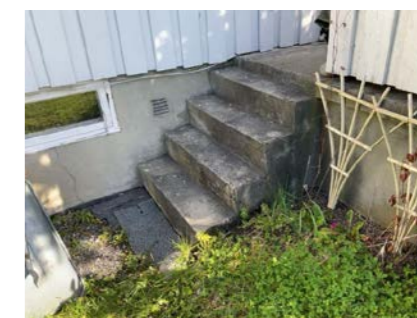
Manglende rekkverk på trapp til veranda i 1. etasje.

- Rekkverk må monteres for å lukke avviket.

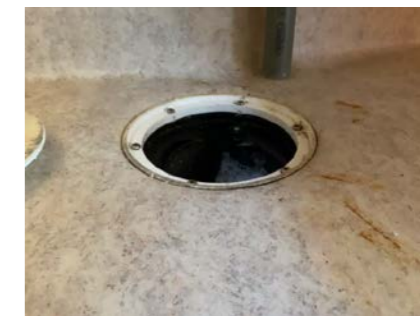
Det mangler vanntett oppkant på avløp fra vask. Dette er kun tettet med Silicon.

Det må jevnlig sjekkes og Silicon er tett.
