Vestre Solørveg 980, 2219 BRANDVAL

**Sjarmerende enebolig * Fin
beliggenhet ved elvebredden *
Garasje/carport/uthus**

Befaringsdato: 09.09.2024

Tilstandsrapport

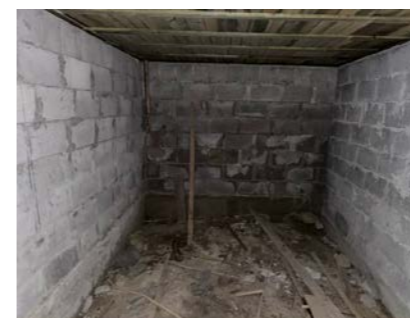
Krypkjeller under opprinnelig del.

- Det er begrenset tilgang til hele krypkjelleren.
- Det er ikke tilfredsstillende ventilering av krypkjeller.
- Det er stedvis påvist fuktnivå som tilsier at konstruksjonen kan ha fuktskader.
- Det er manglende fuktsperre på bakken.
- Krypkjeller har en uavklart situasjon, konstruksjon med skadepotensiale

I de områder av krypkjeller som er tilgjengelige har forhøyede fuktverdier i stubbloft og bjelkelag.

Manglende fuktsperre på bakken i opprinnelig del av boligen.

Det målt opp til 24,2 vektprosent i treverk/etasjeskille. Treverk skal ha fuktinnhold lavere enn 15 vektprosent. I treverk med fuktighet over 17 vektprosent øker faren for råte og muggsoppvekst dramatisk. Hvis fuktinnholdet ligger over 20 vektprosent, er allerede muggsoppen dannet. Fibermetningsgrad for treverk er 28 vektprosent. Det vil si at ved 28 vektprosent er det fritt vann i treverket.

Fuktverdi målt i etasjeskille/bjelkelag til 24,2 vektprosent.

Med tanke på påviste forhøyede fuktverdier i tilgjengelige områder anbefales derfor at en er oppmerksom på denne risikoen og undersøker dette nærmere, helst med hjelp av en fagkyndig.

- Ut ifra visuelle observasjoner fra de besiktigede områdene, gir det grunnlag for å forsøke å foreta grundigere undersøkelser i de mindre tilgjengelige områdene. Det kan ikke utelukkes skader i disse områdene.
- Bedre ventilering må etableres.
- Fuktsperre på bakken bør etableres.

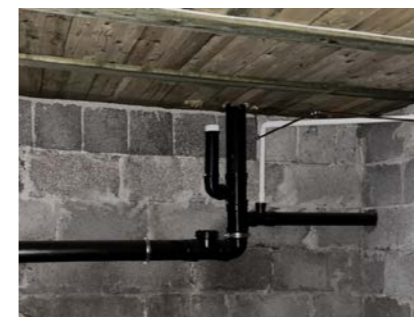
TG 3 Ventilasjon

Boligen er opprinnelig basert på naturlig ventilasjon, men etter at vinduer er byttet ut med karmen uten luftespalter mangler flere av rommen luftgjennomstrømning/ventilering.

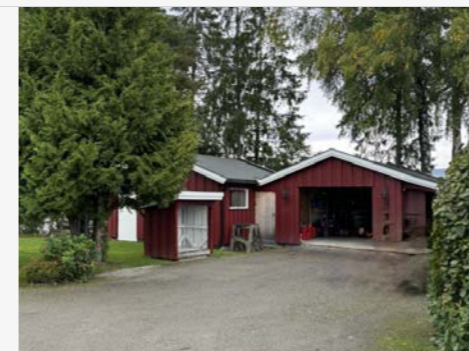
Garasje

Bod på ca 3m² mellom bygninger: Enkel bod med jordgulv mellom bygningene hvor takkonstruksjon er sammenskjøtt i form av en "taktro", meget fuktutstatt konstruksjon hvor jevnlig tilsyn må påregnes.
