Vestre Solørveg 980, 2219 BRANDVAL

**Sjarmerende enebolig \* Fin  
beliggenhet ved elvebredden \*  
Garasje/carport/uthus \*Ny pris!**

Befaringsdato: 09.09.2024

Rapportdato: 18.09.2024

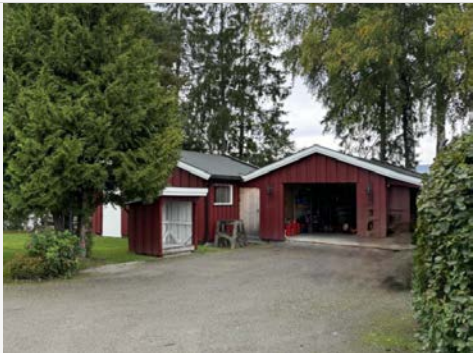
## Garasje

Bod på ca 3m² mellom bygninger: Enkel bod med jordgulv mellom bygningene hvor takkonstruksjon er sammenskjøtt i form av en "taktro", meget fuktutstatt konstruksjon hvor jevnlig tilsyn må påregnes.

Tilleggsbygninger er ikke tilstandsvurdert, men enkelt beskrevet etter en overfladisk visuell gjennomgang. Arealene er omtrentlige og kun angitt for å synliggjøre bruksmuligheter.
