# Tilstandsrapport

Enebolig

Åsevegen 319 , 4480 KVINESDAL

Befaringsdato: 09.02.2026

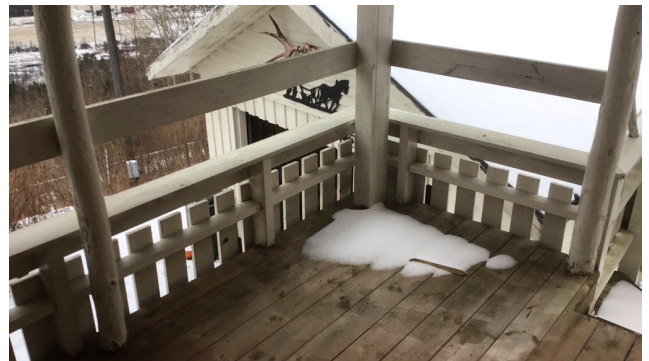
## TG 2 Utvendige trapper

Utvendig tretrapp fra terrasse.

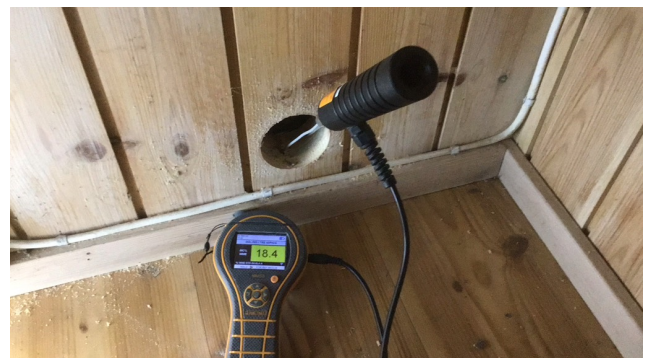
## TG 2 Kryp Kjeller

Kryp kjeller under tilbygg med planert, u planert rom

- Fuktsperre på bakken bør etableres.

-Fjerning av organisk materiell som ligger på bakkenivå

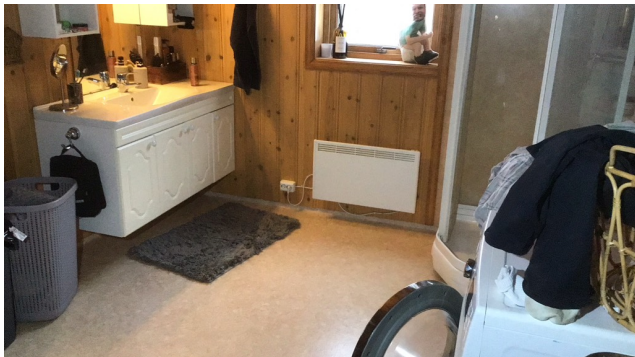
KJELLER > VASKEROM

## TG 3 Generell

- Våtrommet må totalrenoveres. Alle forhold med tettesjikt, våtsone, sluk m.m. må dokumenteres.

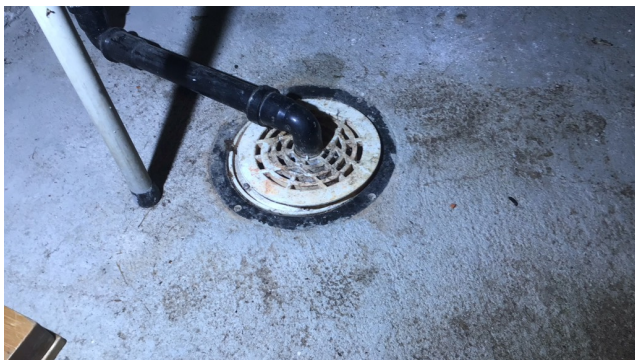
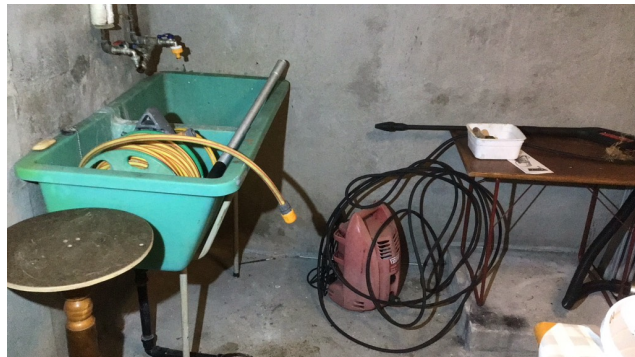
KJELLER > VASKEROM

## TG 3 Tilliggende konstruksjoner våtrom

- Dersom tiltaket ikke utføres er det fare for at eventuelle skader i veggene ikke avdekkes.
- Dersom tiltaket ikke utføres er det fare for ytterligere skadeutvikling.

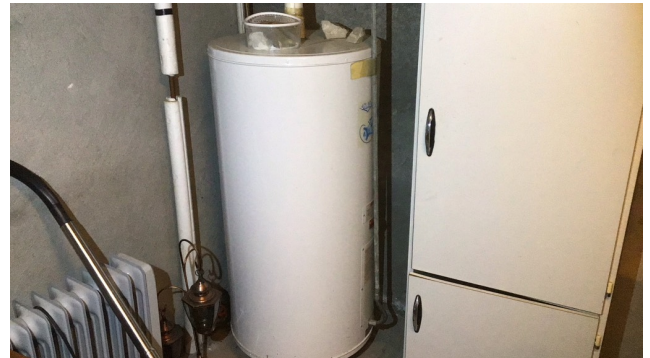
## TG 2 Trykktank

Trykktank plisert i gang i kjelleren

Det er ikke behov for utbedringstiltak utifra at trykktank fungerer i dag, men utifra alder kan skader plutselig oppstå på eldre anlegg.

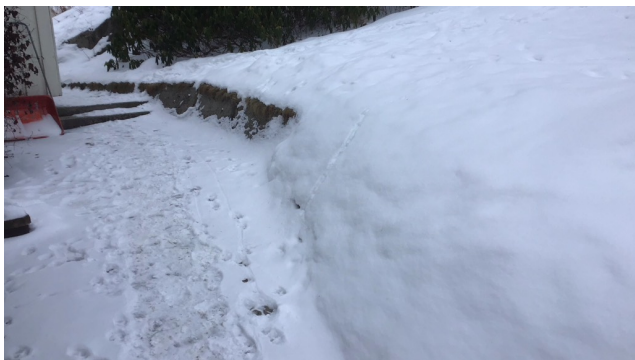
## ! TG 2 Terrengforhold

Terrengforhold rundt boligen er skrått i flere nivåer med gruset gårdsplass og plen/naturtomt ellers på eiendommen.
