Åsevegen 319, 4480 KVINESDAL

**Romslig enebolig med flott utsikt,  
to garasjer, usjenert beliggenhet  
og gode solforhold. Stor tomt på  
nesten 2 mål!**

**Salgsobjekt:** Enebolig  
**Eierform:** Eiet  
**Byggeår:** 1964  
**BRA-i/BRA Total** 191/259 kvm  
**Tomtstr.:** ca. 1900 kvm  
**Soverom:** 4  
**Antall rom:** 6  
**Gnr./bnr.** Gnr. 109, bnr. 8  
Gnr. 109, bnr. 16  
**Oppdragsnr.:** 1408260025

Befaringsdato: 09.02.2026

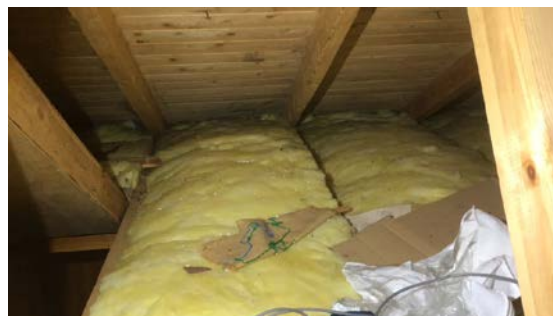
Isolasjon mot yttertak

- Andre tiltak:
  - Lufting/ventilering bør forbedres med etablering av luftespalte nedkant tak og i gesims, som vil forbedre luftsirkulasjonen av kaldt loft betraktelig.
  - Det bør gjøres tiltak fort å forhindre mus i å komme inn i boligen

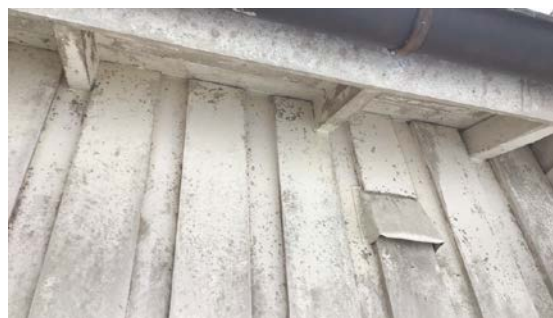
Mangler luftespalte i gesims

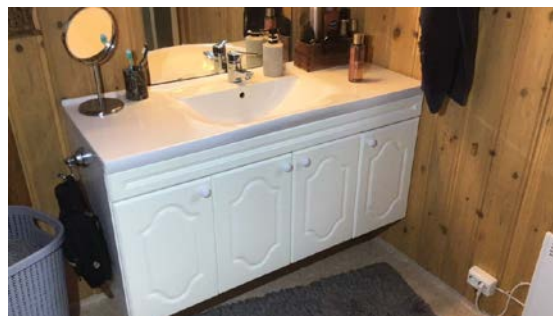
## ! TG 3 Ventilasjon

- Dersom avviket ikke utbedres vil det være fare for dårlig luftskifting og resultere i høy luftfuktighet og utvikling av skader.
- Mekanisk avtrekk og tilluft må etableres.

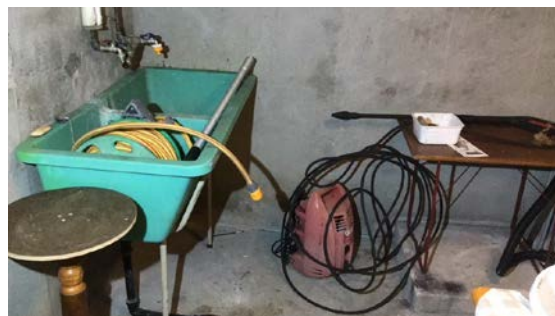
## ! TG 3 Tilliggende konstruksjoner våtrom

På vaskerommets våtsone er det utført fukt søk med fukt indikator med påvise unormale forhold i overgangen mellom vegg/gulv.

- Den valgte konstruksjonsutførelse gir økt fare for skader.
- Ved andre fuktundersøkelser enn hulltaking, er det påvist indikasjoner på fuktskader.

- Dersom tiltaket ikke utføres er det fare for at eventuelle skader i veggene ikke avdekkes.
- Dersom tiltaket ikke utføres er det fare for ytterligere skadeutvikling.

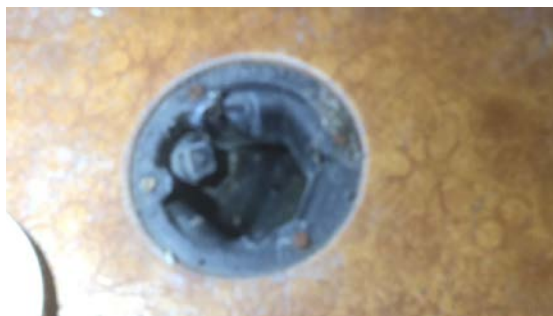
## TG 2 Sanitærutstyr og innredning

- Det er avvik:
- Det er registrert skader i dusj vegger

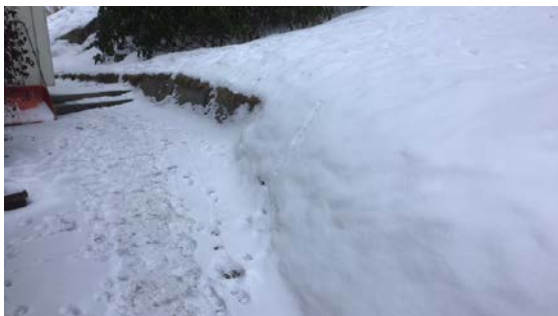
## TG 2 Terrenghold

Terrenget forhold rundt boligen er skrått i flere nivåer med gruset gårdsplass og plen/naturtomt ellers på eiendommen.
