Åsevegen 319, 4480 KVINESDAL

# Romslig enebolig med flott utsikt, to garasjer, usjenert beliggenhet og gode solforhold.

Befaringsdato: 09.02.2026

Rapportdato: 24.02.2026

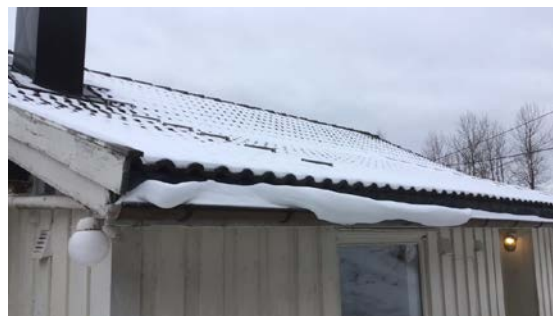
### TG 2 Nedløp og beslag

Takrenner er av av metall/sink og har malt overflate. Nedløpsrør slipper takvann til rør i grunnen. Hvor dette ledes videre er ikke kjent. Rennene vurderes ut fra det som er synlig å kan være fra byggeår Pipe helbeslått over tak med bunnbeslag

- Det bør lages system for bortledning av vann fra taknedløp ved grunnmur.
- Det anbefales montering av snøfangere på tak over områder hvor det foregår ferdsel på vinterstid.
- Jevnlign ettersyn og takrenner samt renhold rengjøring vurderes som nødvendig.
- Dette vil bidra til at rene brukstid kan forlenges.

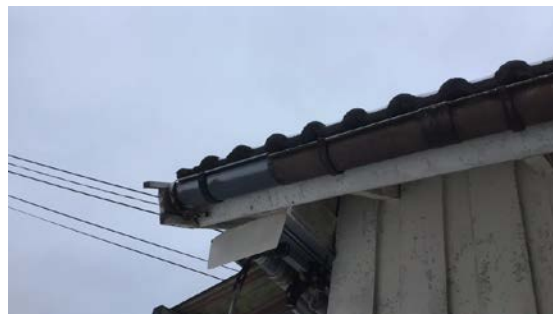
Utettheter i takrenne

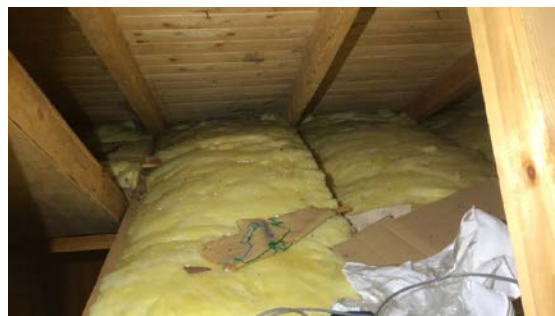
Isolasjon mot yttertak

- Andre tiltak:
  - Lufting/ventilering bør forbedres med etablering av luftespalte nedkant tak og i gesims, som vil forbedre luft sirkulasjonen av kaldt loft betraktelig.
  - Det bør gjøres tiltak fort å forhindre mus i å komme inn i boligen

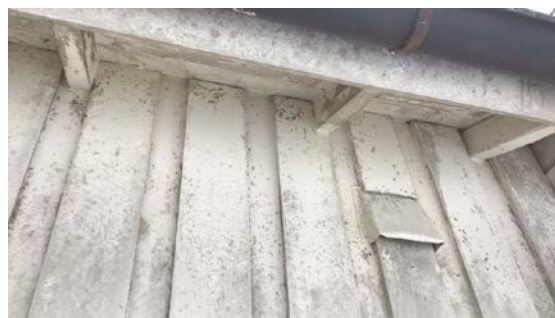
Mangler luftespalte i gesims

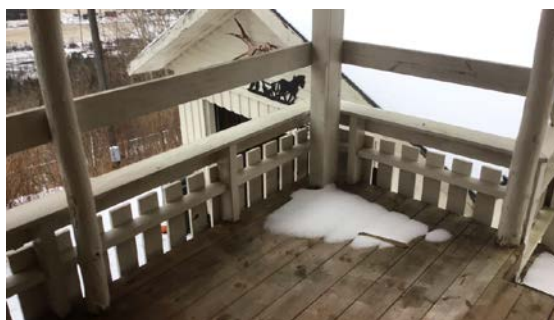
## TG 2 Utvendige trapper

Utvendig tretrapp fra terrasse.

- Det er avvik:
- Kombinasjon av alder og tilstand tilsier at det vil være behov for tiltak  
-Det er for store åpninger mellom trinn i henhold til teknisk forskrifts som vil øke faren for fall

- Tiltak:
- Lokalt tiltak bør utføres.

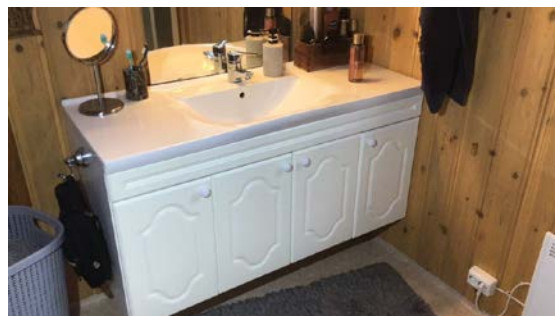
## ! TG 3 Ventilasjon

- Dersom avviket ikke utbedres vil det være fare for dårlig luftskifting og resultere i høy luftfuktighet og utvikling av skader.
- Mekanisk avtrekk og tilluft må etableres.

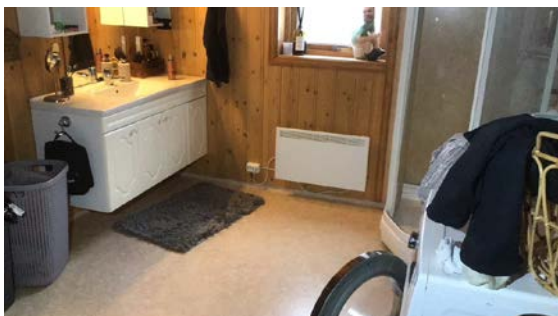
KJELLER > VASKEROM

## ! TG 3 Generell

Rapporten baserer seg på kravene i NS3600 hvor bad/våtrom eldre enn 1997, eller som har store avvik automatisk faller inn under en kategori hvor det fastsettes en fastsatt tilstandsgrad TG3.

- Våtrommet må totalrenoveres. Alle forhold med tettesjikt, våtsone, sluk m.m. må dokumenteres.

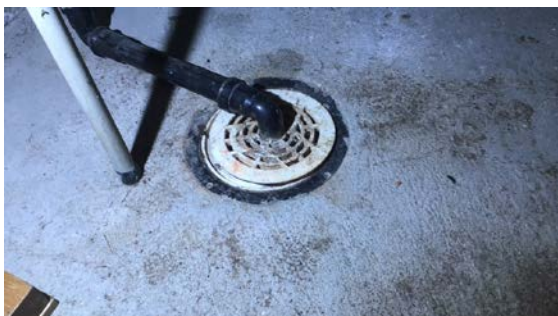
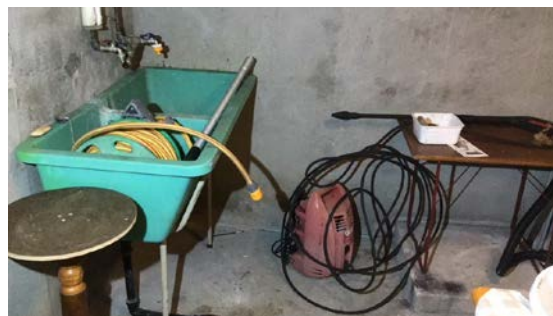
KJELLER > VASKEROM

## ! TG 3 Tilliggende konstruksjoner våtrom

På vaskerommets våtsone er det utført fukt søk med fukt indikator med påvise unormale forhold i overgangen mellom vegg/gulv.

- Den valgte konstruksjonsutførelse gir økt fare for skader.
- Ved andre fuktundersøkelser enn hulltaking, er det påvist indikasjoner på fuktskader.

- Dersom tiltaket ikke utføres er det fare for at eventuelle skader i veggene ikke avdekkes.
- Dersom tiltaket ikke utføres er det fare for ytterligere skadeutvikling.

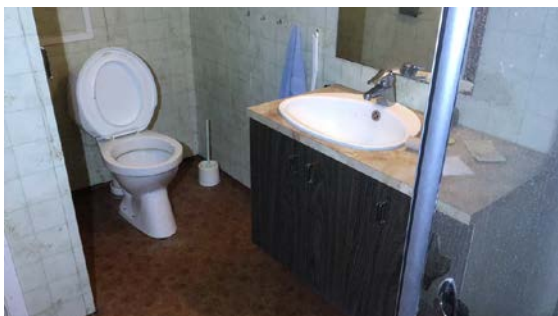
KJELLER > BAD

## TG 2 Overflater vegger og himling

- Det er tegn på fuktskader nederst på våtromsplater.
- Tapetskjøter er ikke tette

Fukt skader i nedkant våtromsplater i dusj

- Dersom det ikke gjøres tiltak vil fuktopptaket i platene føre til oppsvelling og utett tettesjikt med fare for videre fuktskade i tilstøtende konstruksjoner.
- Utette skjøter i våtromstapet kan føre til at fuktighet trekker inn og skader konstruksjonene bak tapetet.

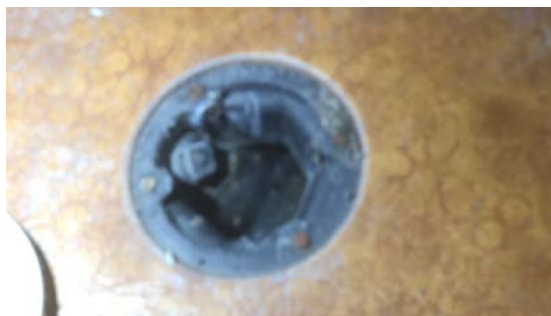
KJELLER > BAD

## TG 2 Sanitærutstyr og innredning

- Det er avvik:
- Det er registrert skader i dusj vegger

-Det må foretas tiltak for å lukke avviket, ny mekanisk vift må monteres

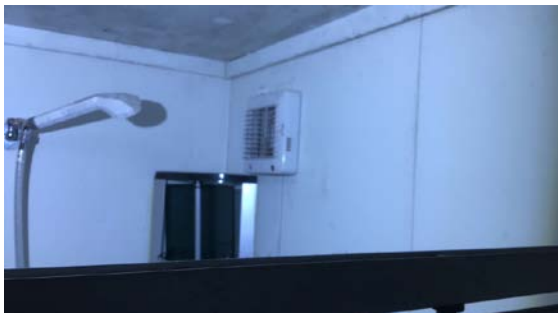
### KJELLER > BAD

#### ! TG 2 Tilliggende konstruksjoner våtrom

Hulltaking er ikke foretatt da det ikke er fysisk mulig pga tilliggende konstruksjoner, vegger mot utvendig murvegger.  
Det er utført fukt søk med fuktindikator med påviste unormale forhold i våtromsplater.

- Det er registrert symptom på fuktskader.
- Det er registrert fuktskader i nedkant våtromsplater i dusj, hvis det ikke gjøres tiltak vil det kunne være fare for videre skadeutvikling i konstruksjonen

Fuktskader i nedkant våtromsplater i dusj

- Dersom tiltaket ikke utføres er det fare for ytterligere skadeutvikling.
- Det må gjøres tiltak i våtsoner med etablering av nytt tettesjikt, ved mangelfull oppgradering vil det kunne være fare for videre skadeutvikling

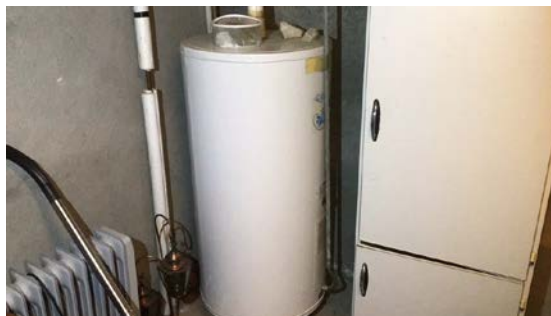
## TG 2 Trykktank

Trykktank plisert i gang i kjelleren

Det er ikke behov for utbedringstiltak utifra at trykktank fungerer i dag, men utifra alder kan skader plutselig oppstå på eldre anlegg.
