# Tilstandsrapport

Boligbygg med flere boenheter

Kringsjøveien 36, 5162 LAKSEVÅG

Befaringsdato: 01.08.2025

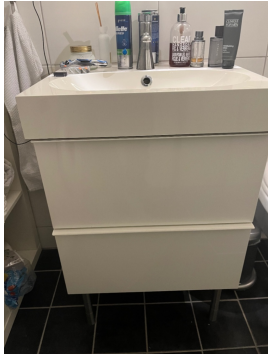
4 ETASJE > BAD

## ! TG 1 Ventilasjon
