Tilstandsrapport

Enebolig

Paktarmyrhaugen 20, 5918 FREKHAUG

Oppdragsnr.: 22614-1011

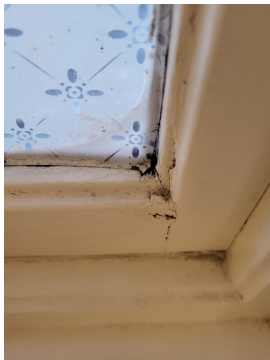
- Det er påvist at enkelte vinduer er vanskelig å åpne/lukke.
- Karmene i vinduer er slitte og det er sprekker i treverket.

- Det må påregnes noe vedlikehold og at enkelte vinduer må skiftes ut.
- Det må foretas lokal utbedring.

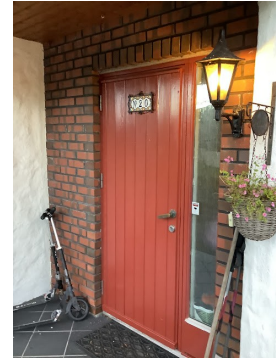
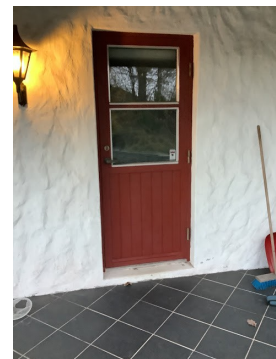
TG 2 Dører

- Det er påvist dører med punkterte eller sprukne glassruter.
- Det er påvist dører som er vanskelig å åpne eller lukke.
- Det er påvist utetthet/åpning mellom dørblad og dørkarm. Dvs. at kaldtrekk kan oppstå.
- Karmene i dører er værslitte utvendig og det er sprekker i treverket.

- Det må foretas lokal utbedring.
- Det må påregnes noe vedlikehold og at enkelte dører må skiftes ut.

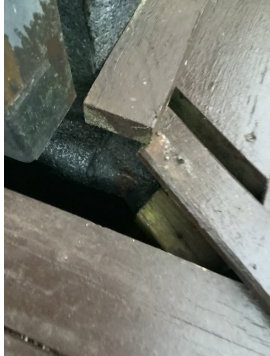
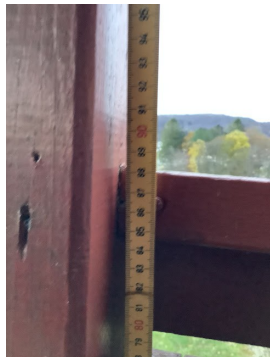
TG 2 Balkonger, terrasser og rom under balkonger

Terrasse i trekonstruksjon og betong med utgang fra stue. Det er kontrollert for generell slitasje, sikring og andre avvik.

Det ble da etablert ny tetting under, og nye terrassebord. Gjort av firmaet Recover AS.
Opplyst av eier.

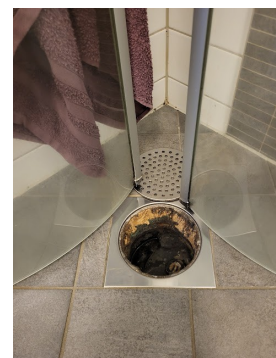
! TG 2 Sluk, membran og tettesjikt

Smøremembran og plastsluk med ukjent utførelse. Overflater er sjekket for riss og bom i fuger/fliser, og terskel er kontrollert. Sluk er plassert i dusjhjørne og fall til sluk fra øvrige lekkasjepunkt er sjekket med laser. Membran uten mulighet for nærmere kontroll.

- Overvåk tilstanden jevnlig. For å få tilstandsgrad 0 eller 1 må slukløsningen skiftes ut og sannsynligvis må også membransjiktet skiftes/utbedres. Det er imidlertid vanskelig å si noe om tidspunktet for når dette er nødvendig.
- Eldre sluk av plast er ofte utsatt for lekkasjer og særlig i overganger. Eventuelle lekkasjer kan medføre fuktskader på tiliggende konstruksjoner.
- Det må gjøres nærmere undersøkelser. Manglende membran/tettesjikt medfører risiko for lekkasjer og fukt i konstruksjonen.

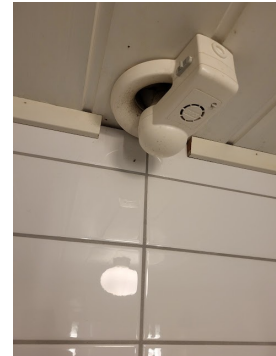
! TG 2 Sanitærutstyr og innredning

Elektrisk vifte med fukt sensor, men mangler tilfredsstillende løsning for tilluft.

- Det bør etableres tilfredsstillende tilluft til våtrom f.eks. luftespalte ved dør e.l.

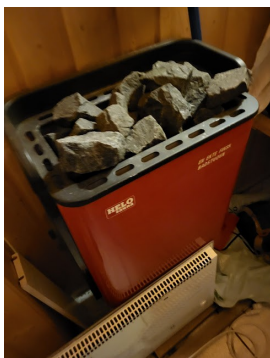
UNDERETASJE > BADSTUE

TG 2 Teknisk anlegg

- Det er ikke behov for umiddelbare utbedringstiltak, men ut ifra alder kan svikt lett oppstå.

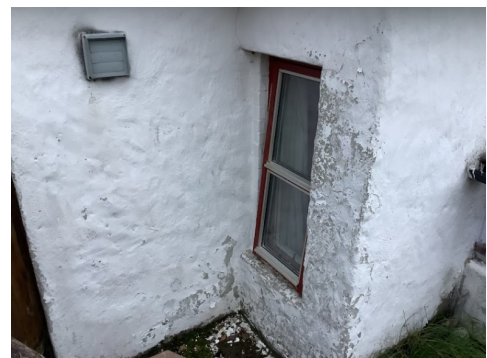
! TG 2 Fuktsikring og drenering

- Det mangler, eller på grunn av alder er det sannsynlig at det mangler, utvendig fuktsikring av grunnmuren ved kjeller/underetasje.
- Mer enn halvparten av forventet levetid på drenering er overskredet.

- Det bør gjøres lokale tiltak.
- Overvåk tilstanden jevnlig. For å få tilstandsgrad 0 eller 1 må dreneringen skiftes ut, men tidspunktet for når dette er nødvendig er vanskelig å si noe om.
- Det må gjennomføres ytterligere undersøkelser.
- Lokal utbedring må utføres.

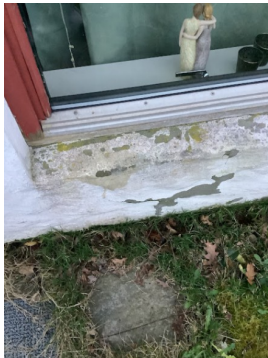
- Det er registrert skråriss som er symptom på setninger.

- Det er ikke behov for utbedringstiltak.

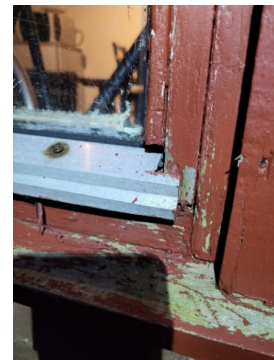
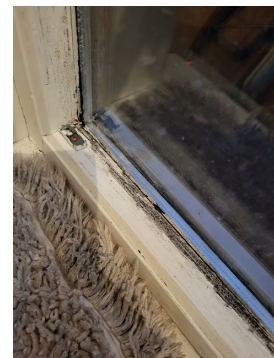
- Det er påvist at enkelte vinduer er vanskelig å åpne/lukke.
- Det er påvist tegn på innvendig kondensering av enkelte vindusglass.
- Det er påvist vinduer med fukt/råteskader.
- Karmene i vinduer er slitte og det er sprekker i treverket.

- Det må påregnes noe vedlikehold og at enkelte vinduer må skiftes ut.
- Vinduer med råteskader må erstattes med nye.
- Det bør gjøres tiltak for å bedre ventilering av rommet.
- Kondensering på enkelte glass har medført fuktskader i treverk som kan medføre utskiftningsbehov av enkelte vinduer.

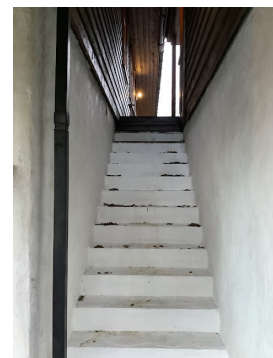
TG 2 Utvendige trapper

- Det er påvist andre avvik:
Det manglende tilfredsstillende sikring for sikker ferdsel.

- Andre tiltak:
Det anbefales å monteres håndløper i trapp.

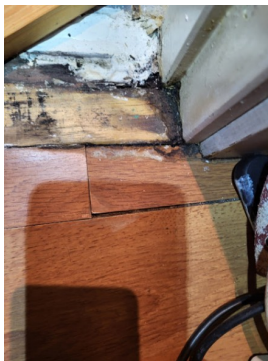
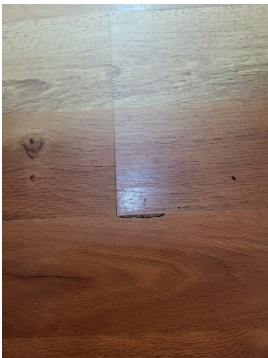
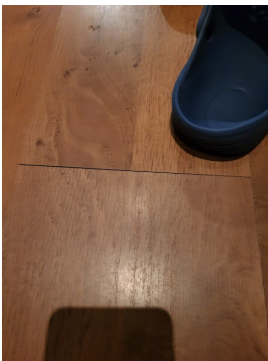
TG 3 Overflater

- Det er stedvis påvist synlige skader på overflater.
- Overflater har en del slitasjegrad utover det en kan forvente.

- Overflater må utbedres eller skiftes.

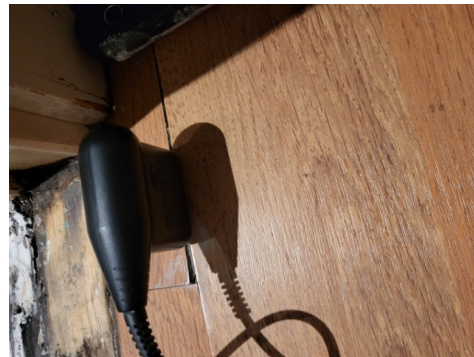
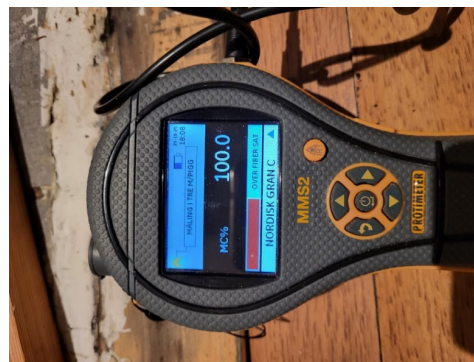
⚠ TG 3 Etasjeskille/gulv mot grunn

- Det er påvist fuktskader i etasjeskiller
- Det er registrert symptom på sopp/råte.

- Påviste skader må utbedres.
- Det må gjennomføres ytterligere undersøkelser.

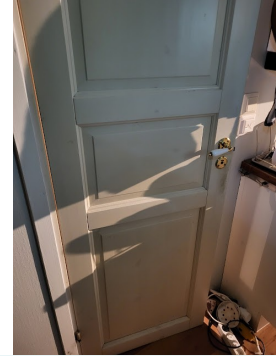
! TG 2 Innvendige dører

- Det er påvist avvik som tilsier at det bør foretas tiltak på enkelte dører.

- Enkelte dører må justeres.

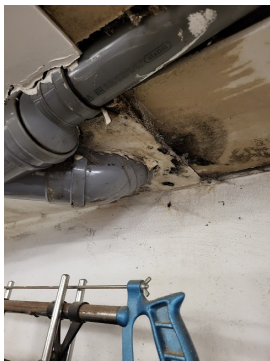
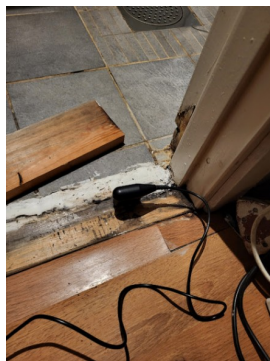
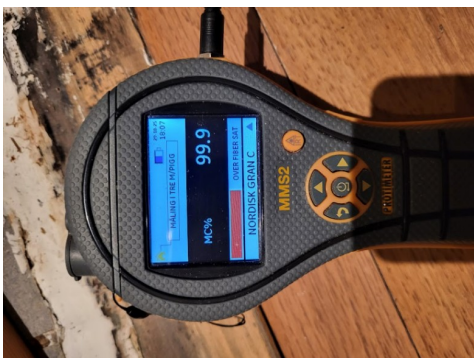
GARASJE > BAD

Det er en pågående lekkasje ved sluk, som er synlig i himling/tak i garasje.

Det er observert lekkasje på bad.

- Hulltaking er ikke foretatt da det allerede er påvist andre avvik i våtsonen.
- Ved andre fuktundersøkelser enn hulltaking, er det påvist indikasjoner på fuktskader.

- Det må foretas tiltak for å lukke avviket.

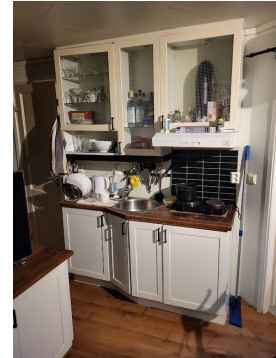
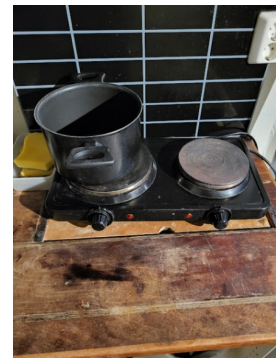
GARASJE > STUE/KJØKKEN

- Det er påvist skader på overflater/kjøkkeninnredning utover normal slitasjegrad.

- Det må påregnes lokal utbedring/utskifting.

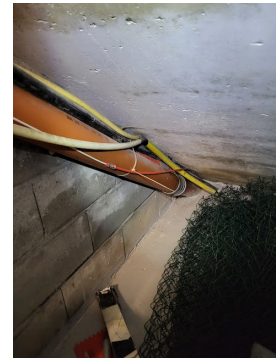
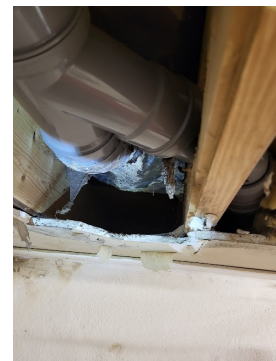
! TG 3 Avløpsrør

- Det er ikke påvist tilfredsstillende lufting av avløpsanlegget.
- Det er ikke påvist tilfredsstillende stakemulighet på avløpsanlegg.
- Det er påvist skader eller utettheter på sluk/avløp.
- Mer enn halvparten av forventet brukstid er passert på innvendige avløpsledninger.

- Skadet del av sluk/avløpsrør må skiftes.
- Det er opplyst av eier om at det ikke er stakeluke på avløpsanlegget. Dette bør etableres.
- Skal avviket lukkes, må løsning på lufting av kloakk etableres.
- Skal avviket lukkes må løsning på lufting av kloakk dokumenteres/fremvises.
- Det er ikke behov for utbedringstiltak siden anlegget fungerer i dag, men ut ifra alder kan skader plutselig oppstå på eldre anlegg.

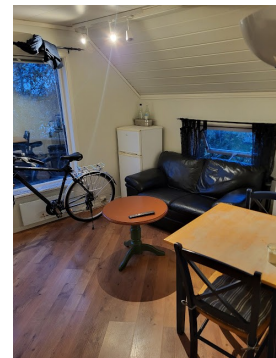
! TG 2 Ventilasjon

- Det er påvist mangelfull ventilasjon på ett eller flere rom i boligen.

- Det bør etableres veggventiler/vindusventiler i alle oppholdsrom som ikke har det.

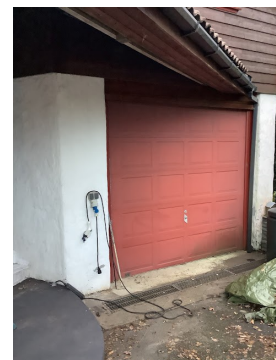
! TG 0 Terrengforhold

Tomten er opparbeidet med asfalt i innkjørsel og fliser ved inngang. På baksiden finnes en platting og plenareal, omgitt av hekk og beplantning. Eiendommen har en skråning fra kjelleretasje opp mot første etasje, adkomst via en betongtrapp mellom garasje og hus og tretrapp i hagen. Dette gir tomten et variert og trivelig preg.

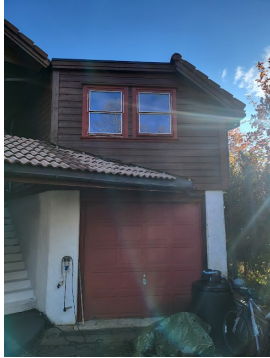
TC 2 Utvendige vann- og avløpsledninger

Vurdering av avvik:

- Det er ikke behov for utbedringstiltak siden anlegget fungerer i dag, men ut ifra alder kan skader plutselig oppstå på eldre anlegg.
