# Tilstandsrapport

Enebolig

Åsengate 4, 3970 LANGESUND

Befaringsdato: 09.05.2025

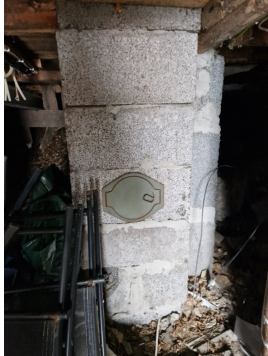
## ! TG 2 Krypjkjeller

Boligen har etablert et kryperom med adkomst fra dør i grunnmur. Grunn består av fjell. Vegger i murverk. Himling består av stubbeloftsbord. Ved bruk av fuktindikator ble det målt litt høye fuktverdier i trevirke. Synlig spor etter borebille i eldre del. Tiltak bør beregnes. Det anbefales etablering av bedre ventilasjon, eventuelt etablering av mekanisk avtrekk. Slik kryperom er etablert vil det alltid trenge fukt inn mellom fjell og grunnmur. Det anbefales derfor å etablert plast over grunn for å minske fukt opptrekk fra grunn.

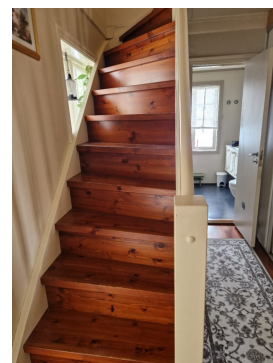
Trapp i malt trevirke med beiset trinn. Rekkverk i malt trevirke. Trapp fyller sin funksjon.

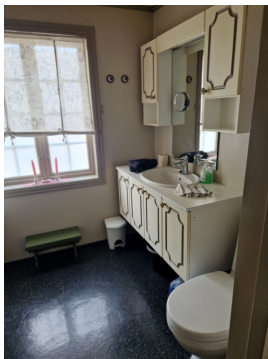
Bad i 1.etasje har etablert vinylbelegg på gulvflater. Malt våtromsplater på veggflater. Det er montert gulvmontert toalett, innredning med servant med ett-hånds armatur, opplegg til vaskemaskin og tett dusjkabinett. Ventilasjon består av ventil i vegg. Sluk består av plastsluk type Joti. Varmekabel i gulvflater.

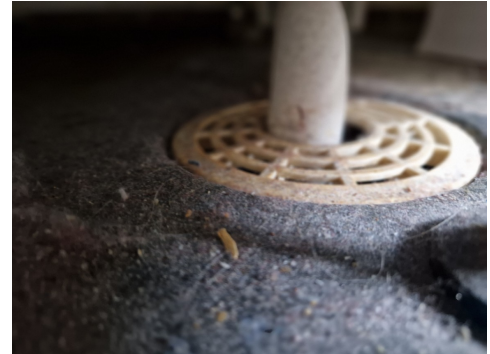
Gulvflater dekket med vinylbelegg med oppkant på vegg. Sluk består av plast sluk.

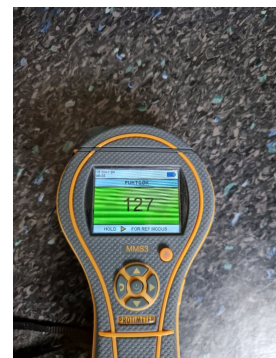
Bad har våtsone mot yttervegg og laftet tømmer. Hulltagning er ikke mulig. Ved bruk av fuktindikator ble ingen unormale fuktverdier målt.

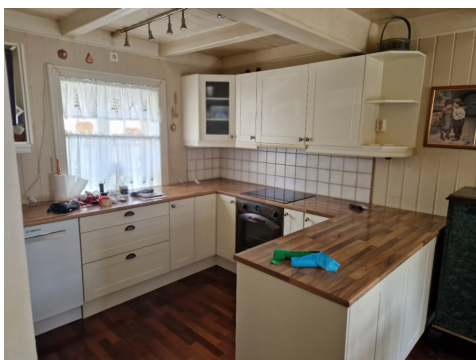
Kjøkkeninnredning består av malt profilerte dør og skuffronter i type Netto-line. Benkeplate i laminat med benkebeslag i stål. Fliser mellom over og underskaper. Avtrekk til kokemuligheter ført ut i vegg. Røranlegg i kobber. Innredning skiftet på 1990 tallet.

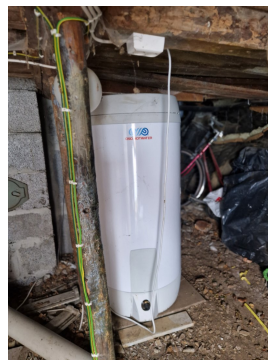
VV tank på 200 liter etablert i kryperom fra 2021.
