Tilstandsrapport

Enebolig

Vesselbakkvegen 9, 2380 BRUMUNDDAL

Befaringsdato: 20.01.2025

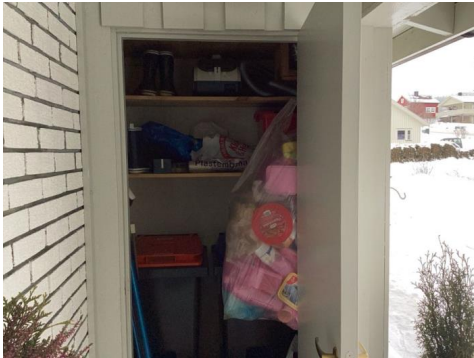
! TG 1 Utv. bod.

Bod ved inngang.
Tregulv, kledde vegger og himling.
Del av boden er ombygget og med tatt på soverommet.

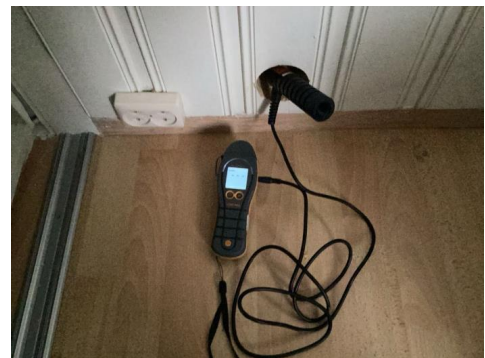
TG 1 Tilliggende konstruksjoner våtrom

Hulltaking er foretatt uten å påvise unormale forhold. Hulltaking er foretatt ved/i soverom bak dusjen.
Ikke mulig å se inni veggen, kun fuktmåling er utført.

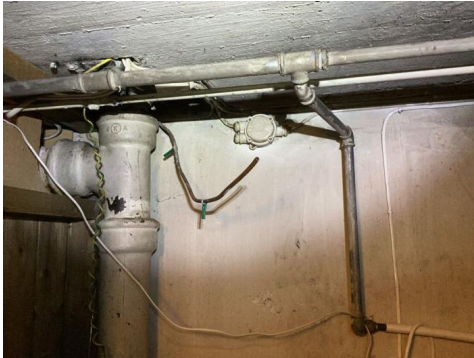
! TG 2 Avløpsrør

Det er avløpsrør av støpejern fra byggeåret, påkoblet noe plast/pvc fra 1994.

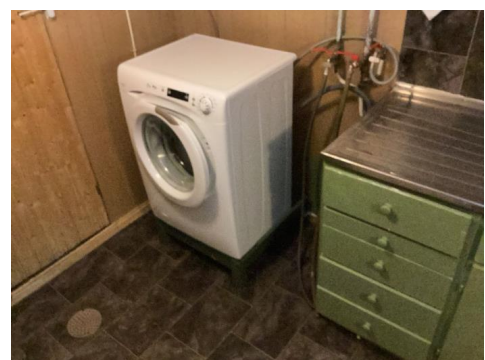
! TG 3 Dusjrom

ikke vanntett gulv, sprekk i hjørnene.
Nytt vanninntak gjennom vegg under dusjen.
Fukt i vegg.

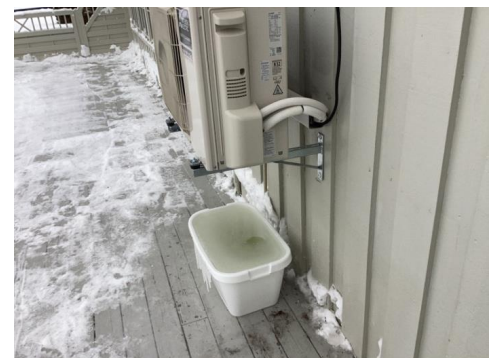
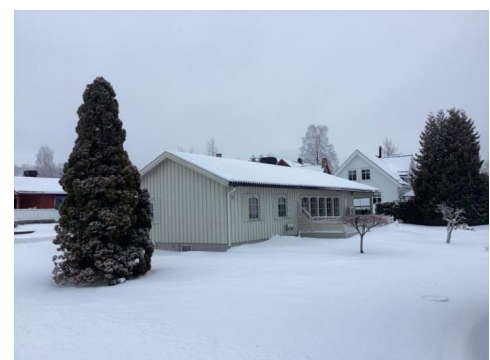
Ganske flatt terreng inn til huset, bør være noe fall fra grunnmur/ huset.
Snødekt tomt ved befarings. Kondensvann fra varmepumpe må ledes bort fra huset.
