Vesselbakkvegen 9, 2380 BRUMUNDDAL

**BRUMUNDDAL - Innholdsrik
enebolig med sentral beliggenhet.
Solrik og stor tomt.**

Tilstandsrapport

Befaringsdato: 20.01.2025

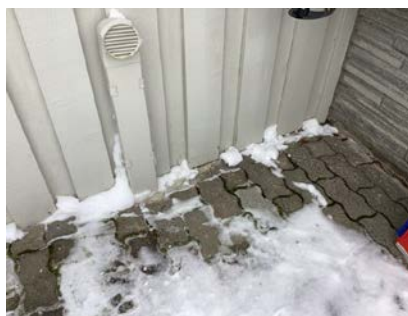
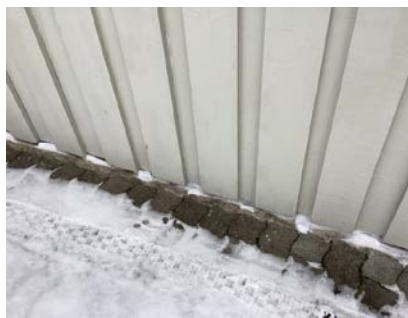
- Det er avvik:
- Trepanel/kledningen er steder noe slitt.
Liten avstand mellom terreng og kledning, steder nesten helt nedpå belegningstein, med risiko for fuktopptrekk.

- Tiltak:
- Må påregne vedlikehold og noe utskiftninger.
Bør etablere et større mellom kledning og terreng.

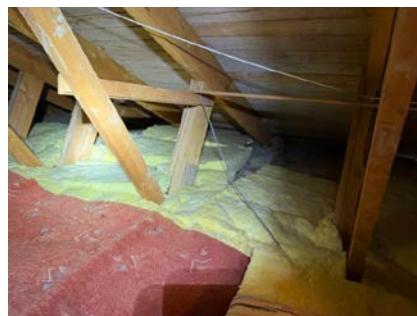
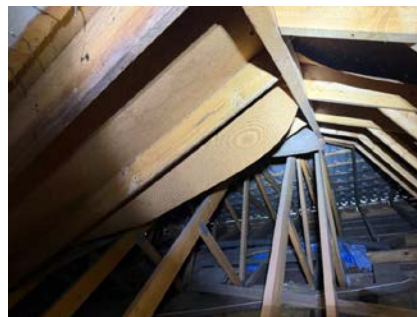
- Det er begrenset/dårlig ventilering av takkonstruksjonen.
- Det er avvik:

Små luftespalter i overgangen mellom vegg og takkonstruksjon, isolasjonen er lagt helt ut til undertaket noen plasser.
Fuktmerker ved pipe.

- Lokal utbedring bør utføres.
- Lufting/ventilering bør forbedres.

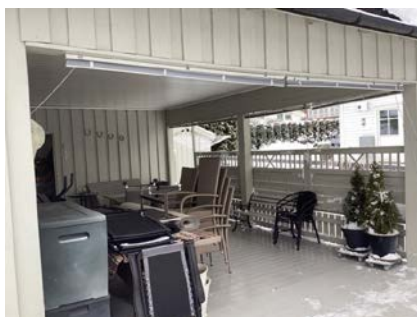
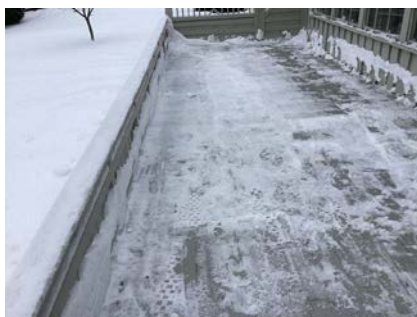
- Balkonger/terrasse er snødekt og derfor ikke nærmere vurdert.
- Det er avvik:

Drager med svai må sjekkes nærmere, må påregne forsterkning/understøtting.

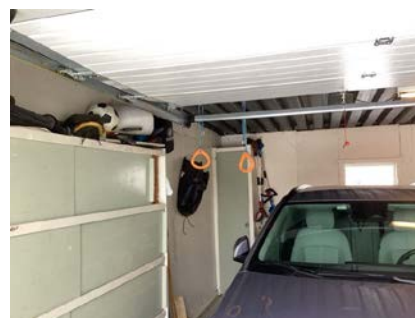
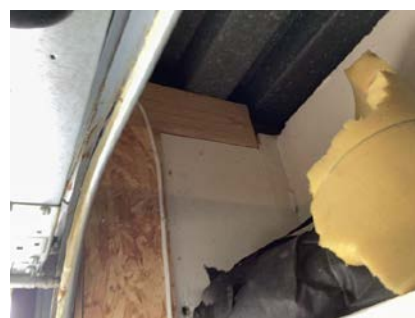
Forvitringer og sprekker/ riss i betonggulvet.

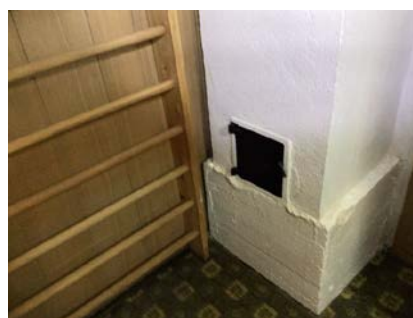
- Det er påvist brennbart materiale nærmere enn 300 mm fra sotluke/feiluke.
- Ildfast plate mangler på gulvet under sotluke/feiluke på pipe.
- Det er avvik:

Eldre piper vil ofte ha forvitningskader.
4 anmerkninger i feierrapport.

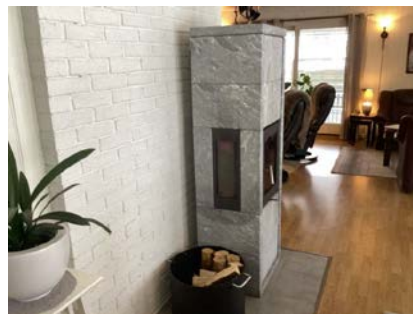
Trematerialer for nær sotluke, må sikres.

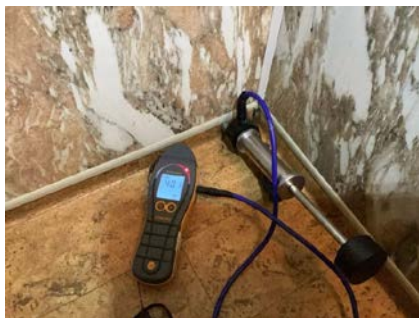
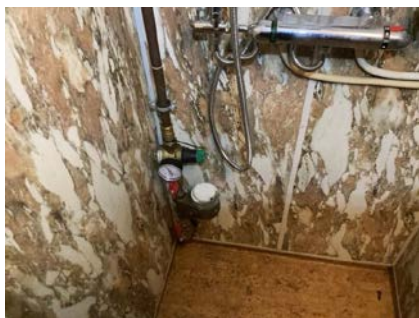
ikke vanntett gulv, sprekk i hjørnene.

Fukt i veggen.

Fukt i tilleggende konstruksjoner.

Fuktskadet materialer må fjernes.

Kostnadsestimatet er satt til under 10 000,- dette er for fjerning, siden rommet ikke kan brukes som dusjrom.

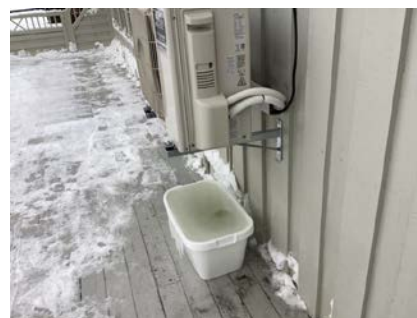
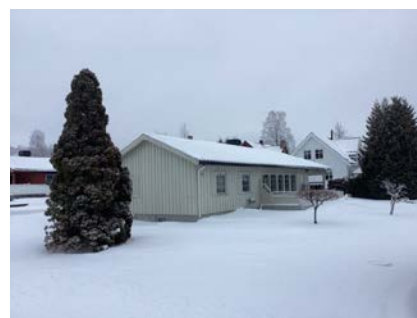
Ganske flatt terreng inn til huset, bør være noe fall fra grunnmur/ huset.
Snødekt tomt ved befaring. Kondensvann fra varmepumpe må ledes bort fra huset.
