# Landlig idyll på "Bråtene" – Småbruk med usjenert beliggende mellom Aurdal og Bagn.

| Tilstandsrapport ..... | 54 |

Befaringsdato: 01.07.2025

Rapportdato: 24.07.2025

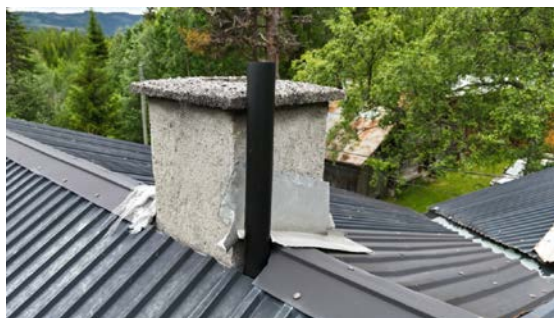
Ufullstendig pipebeslag - utettheter.

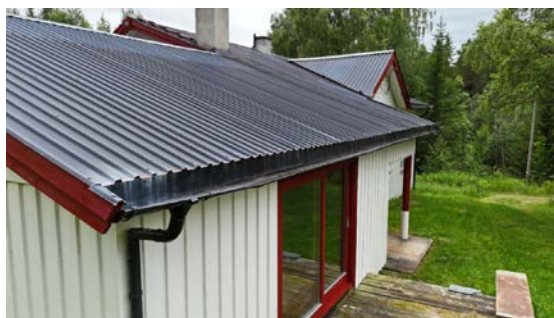
- Det er ikke tilfredsstillende bortledning av vann fra taknedløp ved grunnmur.
  - Det mangler snøfangere på hele eller deler av taket, men det var ikke krav om dette på byggemeldingstidspunktet.
  - Det mangler tilfredsstillende adkomst til pipe for feier.
  - Det er påvist andre avvik:
1. Nedløpsrørene fra takrenner er ført direkte til terreng med naturlig fordrøyning ned i stedlige masser.
  2. Ut fra dagens krav mangler det snøfangere på hele taket/begge sider, hvor dette anses å ikke være noe avvik jfr. alder/byggeår 1983.
  3. Det er ikke montert stigetrinn/takstige eller feierplattform for feier jfr. forskrift om brannforebygging.
  4. Påvist ufullstendig beslagsløsning rundt pipen på opprinnelig del. Påvist skade i takrenner på tilbygd del pga manglende bærestag til kroker samt snøpress.

Nedbøyninger i takrenner pga snøpress.

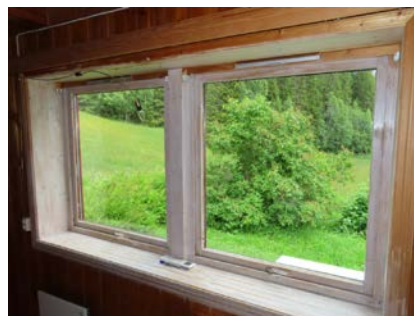
Energivinduer på kjøkken. Luftespalte i overkarm.

Ingen umiddelbare tiltak ses nødvendige med alle vinduer. Merk spesielt vinduer på inngangssiden, hvor disse er forbi lengste teoretiske levetid. Det anbefales uansett satt inn nye produkter som er opp mot de siste gjeldende energikravene.

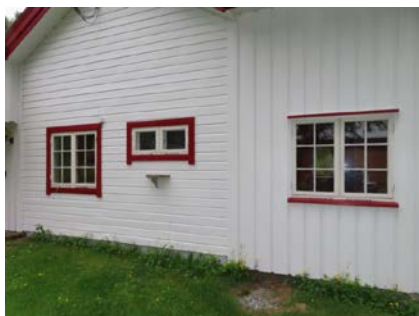
Vinduer på inngangssiden.  
Eldre, enklere vinduer.

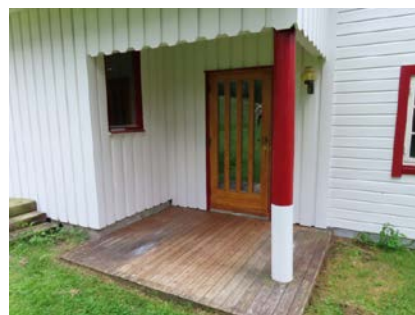
Overbygd inngangsparti med spaltegulv.

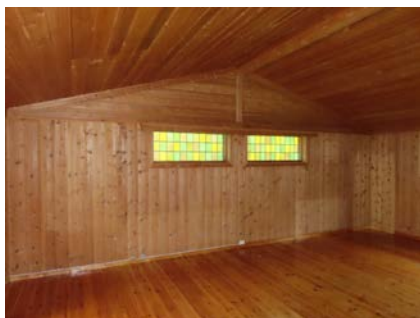
Del av innvendige overflater.  
Stue med tregulv - trepanel til vegger og i himlinger.  
Merk slitasje i stuegulvene.

Generelle oppussingstiltak må beregnes.

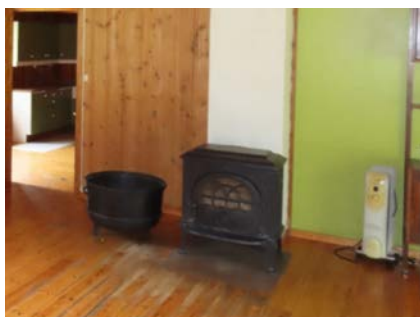
Peisovn i stue.

Alternativt kan det monteres sotlukestein i begge pipene, hvor avvikene vil falle vekk.

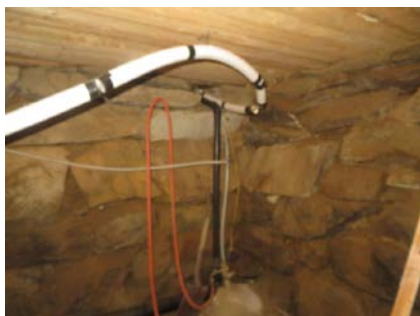
Det som kunne besiktiges og ses herfra av krypkjelleren og krypkjellerens åpne rom viste naturterreng/torv, -hvor denne ligger uten noen form for overdekkende dampspærre eller plastdekke. Dette medfører fuktavdampninger fra terreng til stubbeloftsløsninger. Ordinære fuktavsetninger jfr. vanlige luftvekslinger ses i stubbeloft og trebjelkelag.

- Det er manglende fuktsperre på bakken.

Del av blindkjeller under opprinnelig del.

- Fuktsperre på bakken bør etableres.

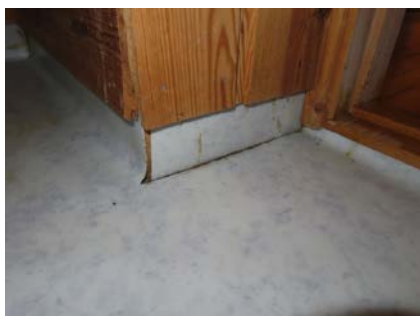
En må forvente generell oppgradering av våtrommets tettesjikt/membran for at våtrommet skal tåle en normal bruk etter dagens krav (tett våtsone). En samlet TG 3 for rommet er satt med bakgrunn i alder og manglende tetthet i våtsonen på rommet. Det er ikke behov for å gjennomføre en detaljert tilstandsanalyse, etter standardens krav.

Utett gulv på vaskerom.

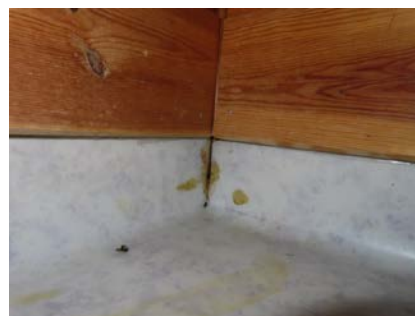
- Hulltaking er ikke foretatt da det allerede er påvist andre avvik i våtsonen.
- Den valgte konstruksjonsutforming gir økt fare for skader.

Utett i hjørne.
