# Tilstandsrapport

Boligbygg med flere boenheter

Alf Bondes veg 7, 5265 YTRE ARNA

# gnr. 302, bnr. 551, snr. 4

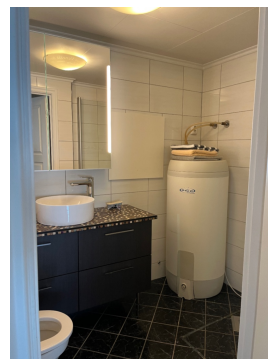
## ! TG 2 Overflater vegger og himling

Vegger og himling er sjekket for sprekker i fuger, bom i fliser, utførelse og for generell slitasje.

- Det er påvist at flisfuger har riss/sprekker.
- Det er avvik:
