Urdebergvegen 116, 2933 REINLI

**Koselig fritidseiendom med
usjenert beliggenhet. Fint
turterreng. Helårsvei og solcelle.**

Tilstandsrapport

FRITIDSBOLIG

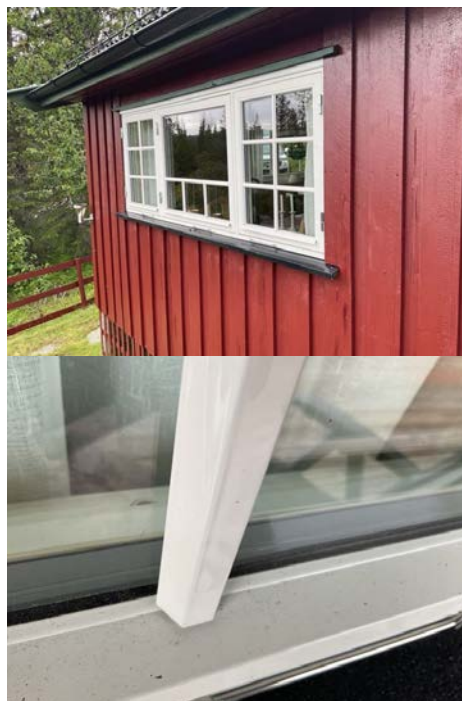
TG 1

Vinduer har trekarmen med malt overflate. Side og topphengslede åpningsvindu. 2 lags isolerglass.

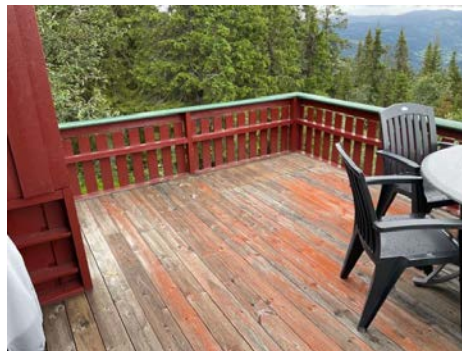
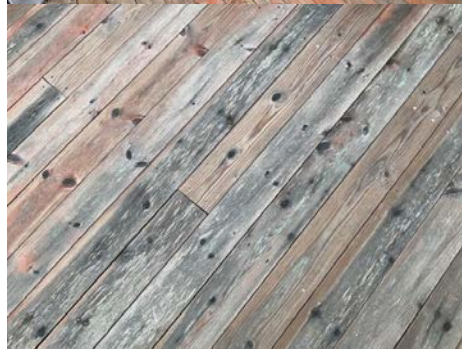
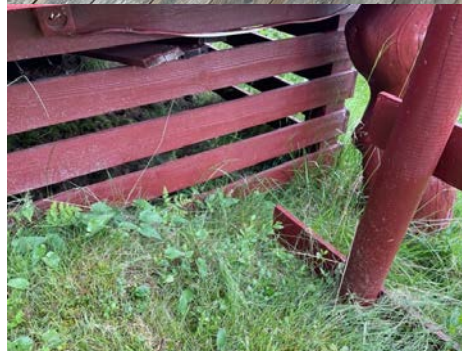
Foran inngang og på stuesiden av bygget er det terrasser bygd med gulv av impregnerte materialer. Terrasser er bygd på pilarer av tre ned på terreng.

Det er rekkverk med stående spiler og rekkverkstopp.

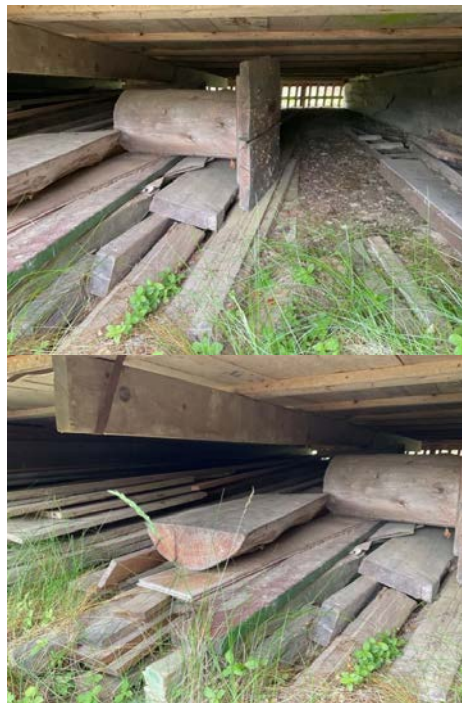
1 TG 1

Kryprom mellom stripemurer som går på tvers av hytta lengderetning under bjelkelag mot terreng. Lav høyde. Utlufting langs langsider av bygget. Fremstår som tørt i områder synlig ved beferingen.

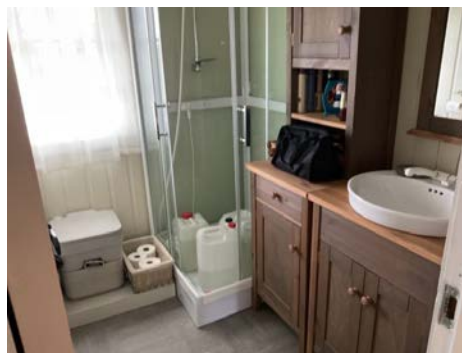
Sanitærutstyr og innredning TG 1

Det er innredning med integrert servant, beisede fronter skapdører. Videre er dusjkabinett i rommet. Utstyr fremstår som helt.

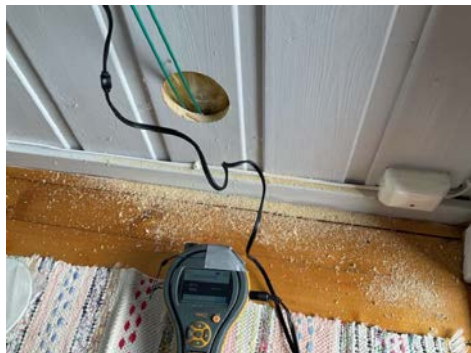
TG 0

Det ble ikke registrert forhøyede fuktverdier i målinger i og rundt hyttebad. Det er ikke registrert andre unormale forhold ved hulltakingspunkt.
