# Tilstandsrapport

Fritidsbolig

Urdebergvegen 116, 2933 REINLI

Befaringsdato: 09.06.2025

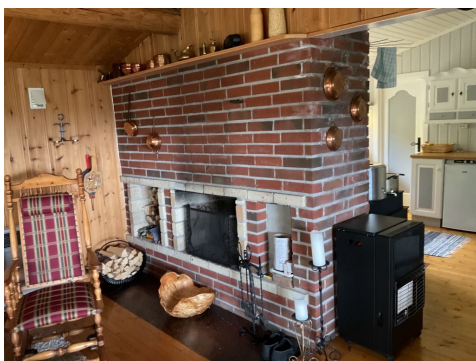
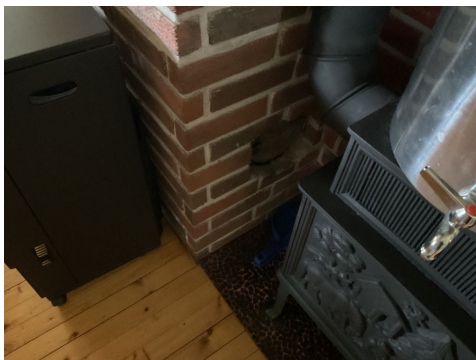
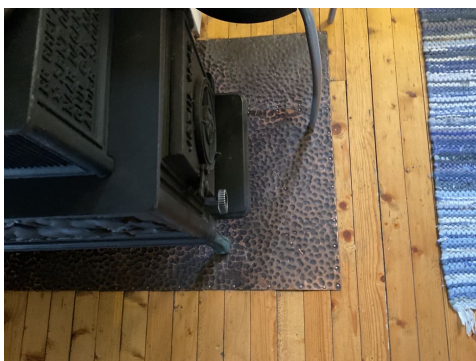
Pipe må vedlikeholdes/ impregneres over tak.

Det presiseres at det fra 2019 ble påbudt med feig og tilsyn av piper/ ildsteder på fritidsbebyggelse. Det er ikke dokumentert at tilsyn feiging er utført her. Ved et slikt tilsyn kan det avdekkes forhold som ikke er tilgjengelig eller synlig ved en visuell inspeksjon. Kan for eksempel være forhold i pipeløp.

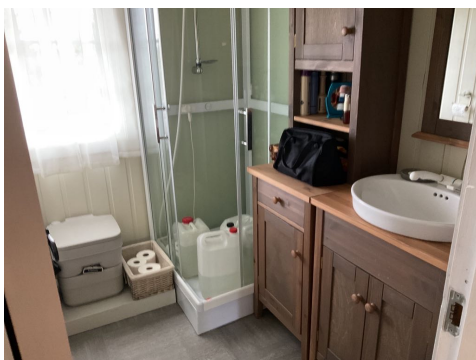
Det er innredning med integrert servant, beisede fronter skapdører. Videre er dusjkabinett i rommet. Utstyr fremstår som helt.

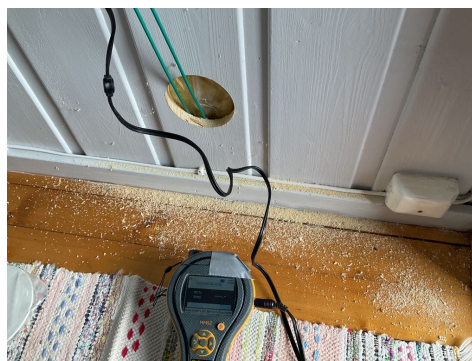
Det ble ikke registrert forhøyede fuktverdier i målinger i og rundt hyttebad. Det er ikke registrert andre unormale forhold ved hulltakingspunkt.

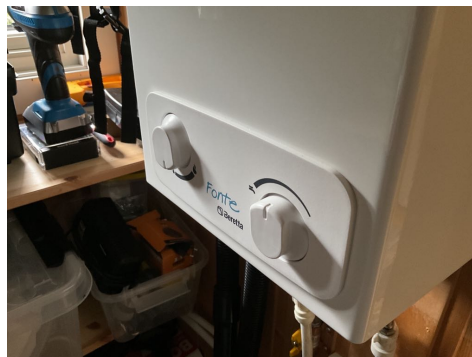
Propandrevet vannvarmer. Installasjonen er montert på vegg i bod med plate av ikke brennbart materiale mellom brenner og veggpanel. Installasjonen er ikke funksjonsprøvet. Vannvarmertype er av forholdsvis liten størrelse med noe begrenset kapasitet. Det er forutsatt at eksos ikke trenger avlufting ut av bygget og at montering er gjennomført i henhold til monteringsbeskrivelse for produktet. Produktinformasjon ikke tilgjengelig ved befaringen.
