Urdebergvegen 116, 2933 REINLI

**Koselig fritidseiendom med  
usjenert beliggenhet. Fint  
turterreng. Helårsvei og solcelle.**

# Tilstandsrapport

## FRITIDSBOLIG

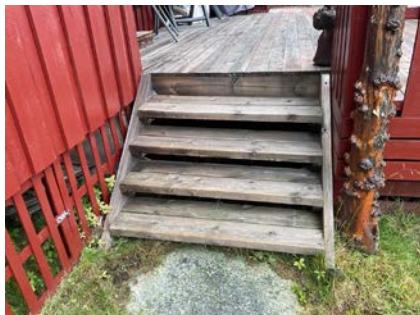
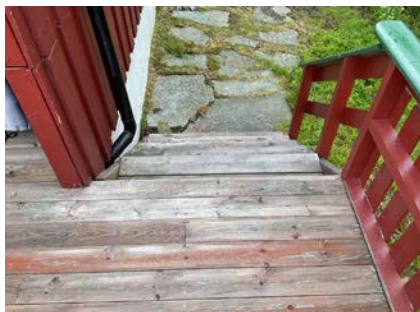
- Åpninger i rekkverk må endres for å tilfredsstille krav på byggemeldingstidspunktet.
  - Rekkverkshøyde må endres for å tilfredsstille krav på byggemeldingstidspunktet.
- Rekkverk stueende bør forbedres.

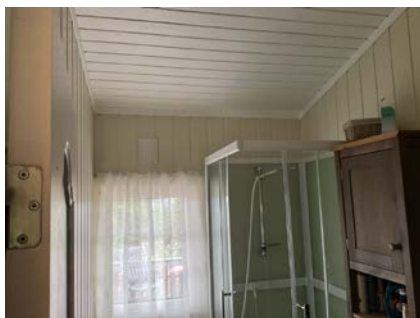
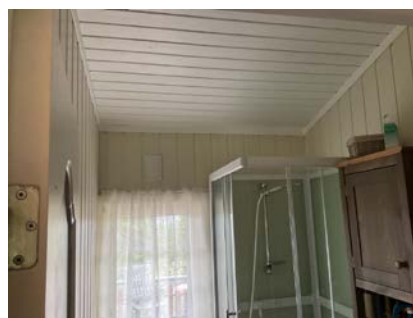
### ETASJE > HYTTEBAD

#### TG 2 Overflater Gulv

Bruk av vann må skje med forsiktighet. For å oppnå fullverdi våtrom med tg0 eller1 må overflater forbedres/ byttes i våtsoner.

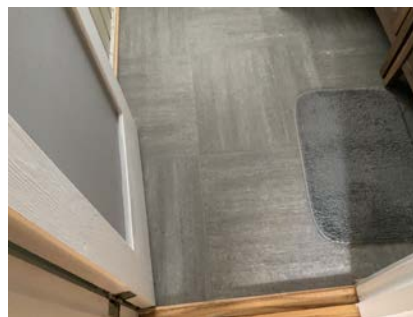
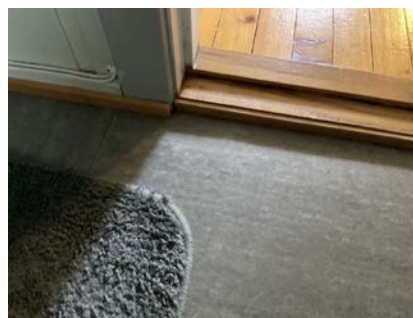
### ETASJE > HYTTEBAD

#### TG 3 Sluk, membran og tettesjikt

For at rommet skal tilfredsstillende krav til gulv i våtrom må fullverdi tettesjikt/ membran og sluk etableres

**Kostnadsestimat: 10 000 - 50 000**

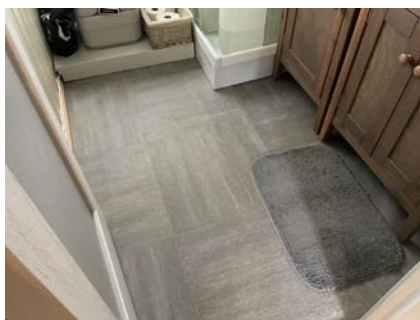
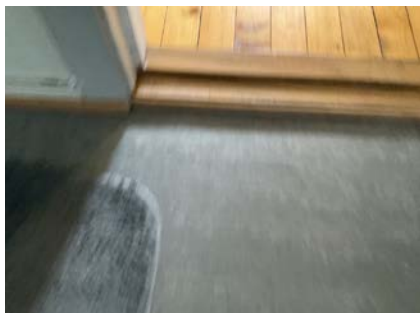
ETASJE > HYTTEBAD

Det er innredning med integrert servant, beisede fronter skapdører. Videre er dusjkabinett i rommet. Utstyr fremstår som helt.

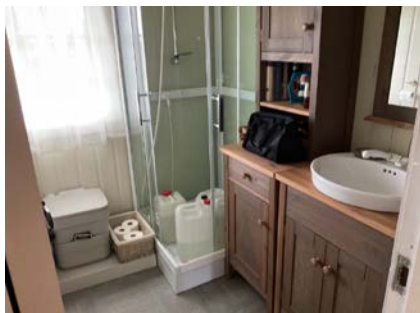
ETASJE > HYTTEBAD

## TO 2 Ventilasjon

- Mekanisk avtrekk bør etableres.

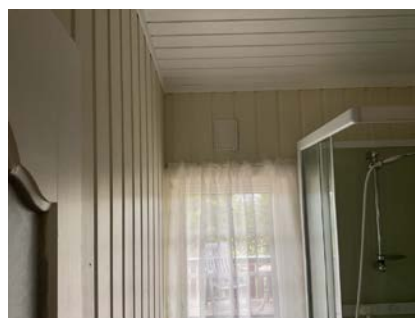
ETASJE > HYTTEBAD

Det ble ikke registrert forhøyede fuktverdier i målinger i og rundt hyttebad. Det er ikke registrert andre unormale forhold ved hulltakingspunkt.

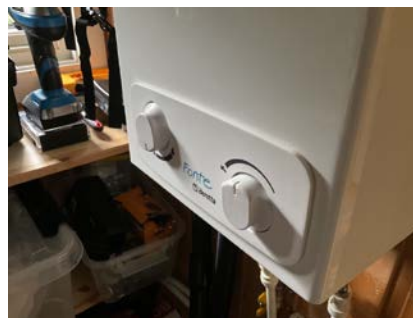
Bygget har propaninstallasjoner med komfyr, vannvarmer, kjøleskap og varmeovn. Varmeovn har ring hytta varm funksjon. Varmeovn er fra ca 2005. Propananlegg og vannvarmer er montert ca 2015. Det er montert gassalarm.

Deler av gummislanger må byttes grunnet alder. Det anbefales at det jevnlig gjennomføres lekkasjetest av anlegget.
