Urdebergvegen 116, 2933 REINLI

**Koselig fritidseiendom med  
usjenert beliggenhet. Fint  
turterreng. Helårsvei og solcelle.**

Befaringsdato: 09.06.2025

# Tilstandsrapport

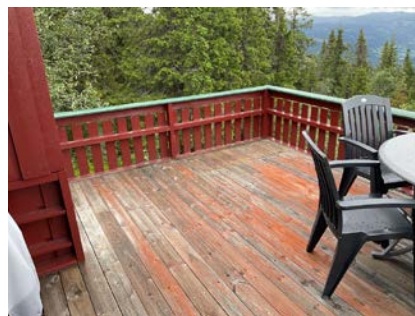
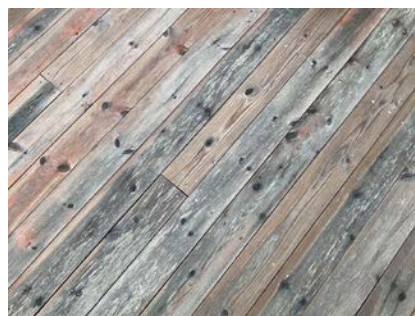
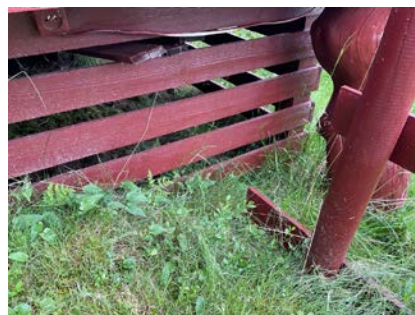
For å oppnå gjeldene krav til høyde ved oppføringstidspunkt/ dagens krav må rekkverk endres. Ved forsiktig bruk vil rekkverket normalt sett være tilstrekkelig.

Fra terrasse er det tre trapper ned til terrenget. Det er rekkverk med liggende rekkverkbord på trapp på soveromssiden.

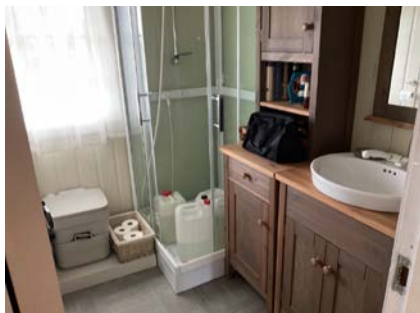
## TO 2 Ventilasjon

- Mekanisk avtrekk bør etableres.

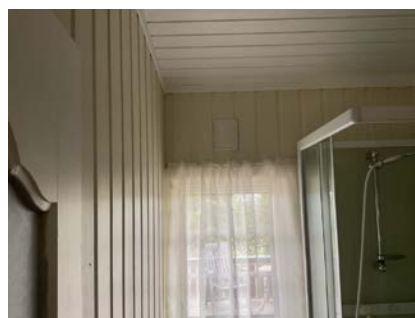
Det ble ikke registrert forhøyede fuktverdier i målinger i og rundt hyttebad. Det er ikke registrert andre unormale forhold ved hulltakingspunkt.

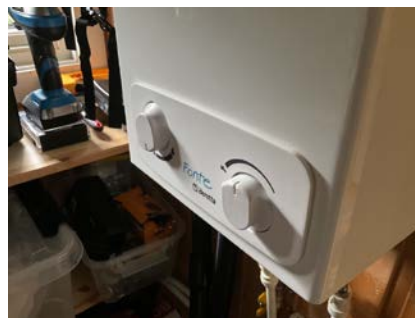
Bygget har propaninstallasjoner med komfyr, vannvarmer, kjøleskap og varmeovn. Varmeovn har ring hytta varm funksjon. Varmeovn er fra ca 2005. Propananlegg og vannvarmer er montert ca 2015. Det er montert gassalarm.

Deler av gummislanger må byttes grunnet alder. Det anbefales at det jevnlig gjennomføres lekkasjetest av anlegget.
