# Tilstandsrapport

Enebolig

Litagoveien 30 , 4326 SANDNES

Befaringsdato: 24.02.2026

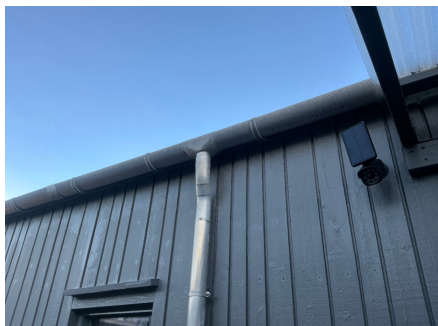
- Det er påvist spredte råteskader i bordkledningen.

Lusing/musebånd i nedre kant av konstruksjon bak kledning observert ved stedvis sjekk. Noen steder er det liten avstand mellom ytterkledning og bakke TG 2. Lufting blir redusert vil gi redusert forventet brukstid på kledning. Dette øker risikoen for råte- og fuktskader på både kledning og bakvegg.

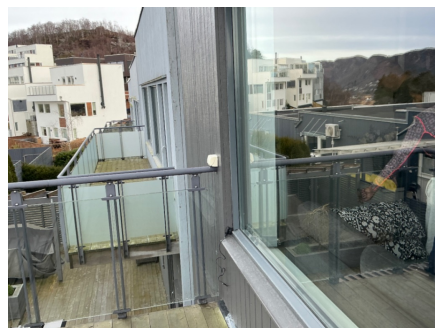
Det er observert fukt/råteskade på stort vindu i stue TG 3.

Fukt/råteskade på på stort vindu i stue TG 3

Det må påregnes utskifting av stort vindu i stue grunnet fukt- og råteskader, for å unngå ytterligere skade på konstruksjonen. Lite vindu på kjøkken tar i karm.
