Tilstandsrapport

Boligbygg med flere boenheter

Dælenenggata 40 D, 0567 OSLO

Befaringsdato: 27.01.2025

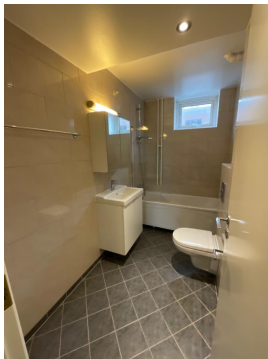
3 ETASJE > BAD/WC

! TG 2 Overflater vegger og himling

- Det er påvist at flisfuger har riss/sprekker.

- Slike riss/sprekker kan indikere bakenforliggende fuktskader, og konstruksjonen bør observeres jevnlig for å vurdere utvikling.

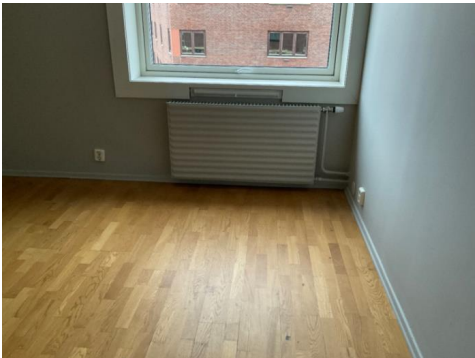
TG IU Varmesentral

Det er installert fjernvarme, radiatorer.
