# Tilstandsrapport

Leilighet i 1. etg. i firemannsbolig

Åkersvingen 9 B, 3157 BARKÅKER

Befaringsdato: 08.10.2025

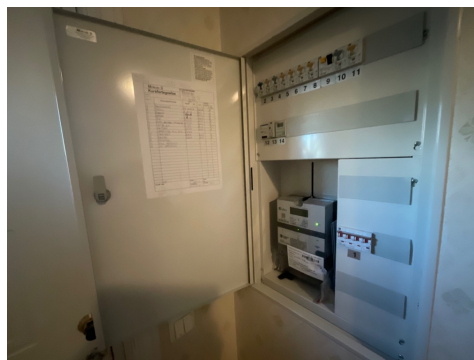
## Inntak og sikringsskap

10. Er det tegn på at kabelinnføringer og hull i inntak og sikringsskap ikke er tette, så langt dette er mulig å sjekke uten å fjerne kapslinger?  
**Nei**
11. Finnes det kursfortegnelse, og er den i samsvar med antall sikringer?  
**Ja**
12. Foreta en helhetsvurdering av det elektriske anlegget, dets alder, allmenne tilstand og fare for liv og helse. Bør det elektriske anlegget ha en utvidet el-kontroll?  
**Ja Som følge av alder og manglende dokumentasjon på utført arbeid bør hele det elektriske anlegget kontrolleres. Stedvise utskiftninger og oppgraderinger bør påregnes som følge av det normale vedlikeholdsbehov.**
