Tilstandsrapport

Enebolig

Foldavegen 6129, 7940 OTTERSØY

Befaringsdato: 14.11.2024

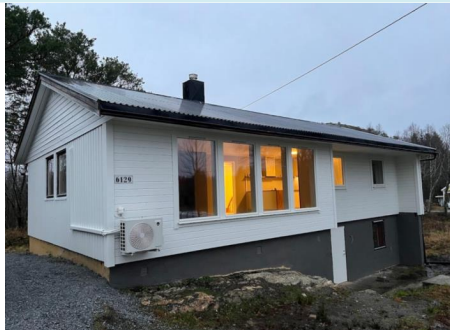
- Mer enn halvparten av forventet brukstid er passert på undertak.
- Det er avvik:

Utvendig taktekkning er besiktiget fra bakkenivå med de begrensninger dette gir. Treto besiktiget fra kaldloft. Taktekkingen vurderes i normalt bra stand uten synlige tegn til skader eller svekkelser.

Undertaket stedvis med større missfarging og tegn til råte og spesielt i området nedenfor pipe men det ble ikke registrert forhøyede fuktverdier så skader er trolig før ny taktekkning ble lagt. Et område nedenfor pipe der det er hull i treto og pappshingel. Da taket er lektet opp vurderes påpekte avvik å ha mindre betydning men kan holdes under oppsikt
