Foldavegen 6129, 7940 OTTERSØY

**Enebolig som har blitt oppgradert  
det siste året**

# Tilstandsrapport

Befaringsdato: 14.11.2024

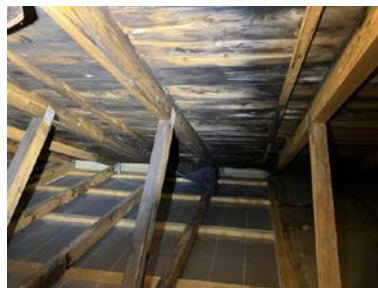
Manglende isolering i tak
