Tilstandsrapport

📍 Hauglandsvegen 138 , 5265 YTRE ARNA

gnr. 305, bnr. 73

Befaringsdato: 12.03.2025

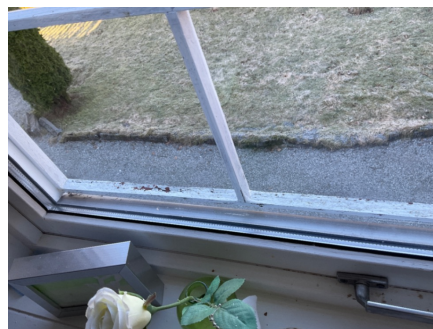
U.etg

- Det er påvist at enkelte vinduer er vanskelig å åpne/lukke.
- Det er påvist tegn på innvendig kondensering av enkelte vindusglass.
- Karmene i vinduer er slitte og det er sprekker i treverket.

- Kondensering på enkelte glass har medført fuktskader i treverk som kan medføre utskiftningsbehov av enkelte vinduer.
- Det må foretas lokal utbedring.
- Det må påregnes noe vedlikehold og at enkelte vinduer må skiftes ut.

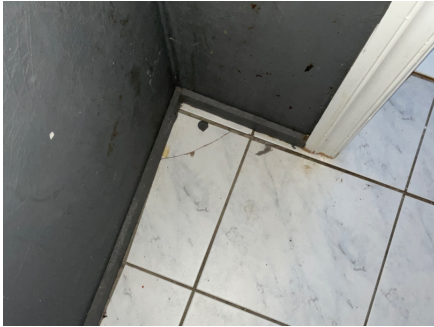
U.etg

Lokale utbedringer av sprekkdannelser og fuktskader anbefales, spesielt i områdene rundt skyvedøren. Boligens innvendige overflater bør generelt vurderes oppgradert for å oppnå moderne, funksjonell og tilfredsstillende standard. Ytterligere undersøkelser av fuktskadene anbefales for å avdekke skadeomfang og nødvendige tiltak.

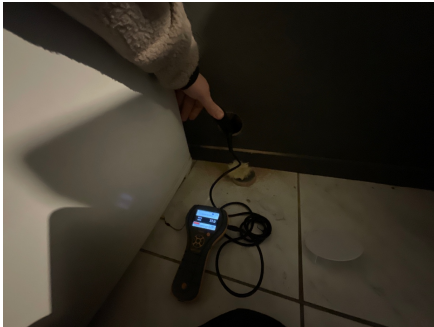
Det anbefales ytterligere undersøkelser av veggene for å avdekke skadeomfanget og årsaken til fuktvandringen. Utbedringstiltak må påregnes for å hindre videre skadeutvikling og sikre konstruksjonens funksjon og levetid.

Kostnadsestimat: 100 000 - 300 000

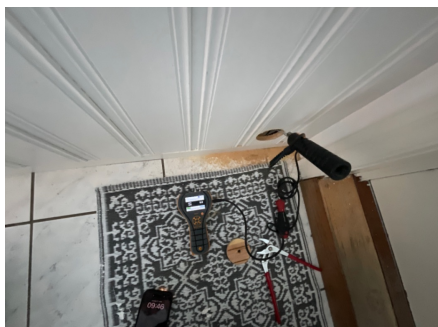
Vektprosent i trevirke er målt på innside av inspeksjonshull.

- Målingen viste vektprosent på 8,8 %.
- Under 16 % anses å være normalt/tørt.
- Mellom 16-20 % anses å være i risikosonen for fukt-/råteskader.
- Over 20 % anses å være fuktig, med høy risiko for fukt-/råteskader.

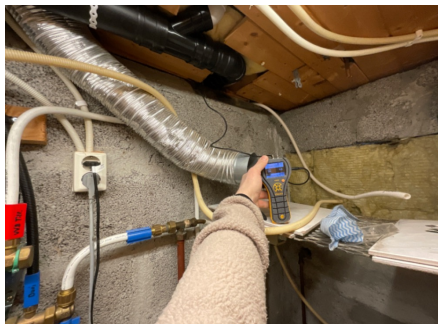
KJØKKEN

- Målingen viste vektprosent på 9 %.
- Under 16 % anses å være normalt/tørt.
- Mellom 16-20 % anses å være i risikozonen for fukt-/råteskader.
- Over 20 % anses å være fuktig, med høy risiko for fukt-/råteskader.

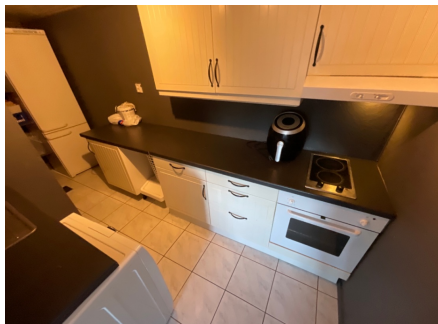
U.ETASJE > KJØKKEN

Det anbefales å vurdere tiltak som lekkasjesikring, fuktalarm og dryppskål under vaskemaskin. Ved omfattende bruk av vann bør rommet vurderes oppgradert til forskriftsmessig våtrom med sluk og membran iht. gjeldende krav. Dette vil redusere risikoen for fremtidige fuktskader.

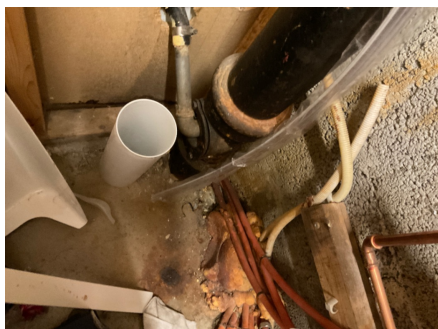
Utbedring av avløp på kjøkken i U.etg må gjennomføres

I forbindelse med en oppgradering av rom med eldre avløpsrør, vil det være naturlig med utskiftninger. Dette sikrer en helhetlig modernisering av rørsystemet, reduserer risikoen for lekkasjer og forlenger anleggets levetid. Det anbefales å benytte moderne rørsystemer som oppfyller gjeldende forskriftskrav og sikrer driftssikkerhet over tid.
