Nøkkelinformasjon

Prisant.: Kr 3 490 000,-
Omkostn.: Kr 88 600,-
Total ink omk.: Kr 3 578 600,-
Selger: Ingunn Syska
Salgsobjekt: Enebolig
Eierform: Eiet
Byggeår: 1968
BRA-i/BRA Total 217/257 kvm
Tomtstr.: 692.5 m²
Soverom: 2 (+2 ikke godkjent)
Antall rom: 3
Gnr./bnr. Gnr. 305, bnr. 73
Oppdragsnr.: 1501250014

Salgsoppgavedato

02.04.2025

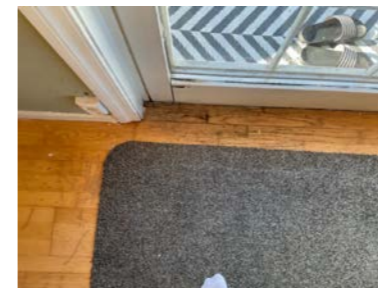
1.etg

TG 3 Etasjeskille/gulv mot grunn

- Det er målt høydeforskjell på mellom 15-30 mm gjennom hele rommet. Tilstandsgrad 2 gis med bakgrunn i standardens krav til godkjente måleavvik.
- Målt høydeforskjell på over 20 mm innenfor en lengde på 2 meter. Tilstandsgrad 3 gis med bakgrunn i standardens krav til godkjente måleavvik.

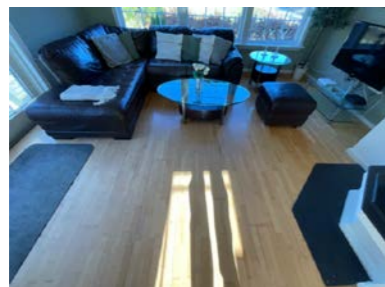
TG 2 Etasjeskille/gulv mot grunn - 2

Støpt gulv mot grunn er registrert, og det ble kun gjennomført en visuell besiktigelse samt en nivelleringskontroll. Den nøyaktige oppbyggingen av gulvkonstruksjonen er ukjent, da det ikke ble foretatt en mer detaljert undersøkelse av underliggende strukturer.

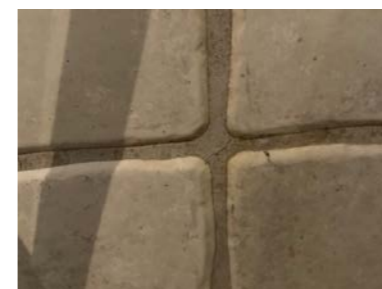
U.ETASJE > BAD

TG 2 Overflater Gulv

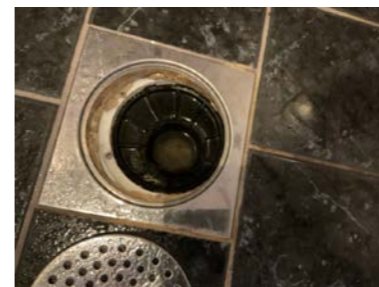
U.ETASJE > BAD

TG 2 Sanitærutstyr og innredning
