Hattevarden 80, 4473 KVINLOG

**Knaben - Lekker fritidsbolig med  
anneks og hagestue. Nydelig  
beliggenhet ved alpintrekk og  
helårs turterreng**

### Samlet vurdering

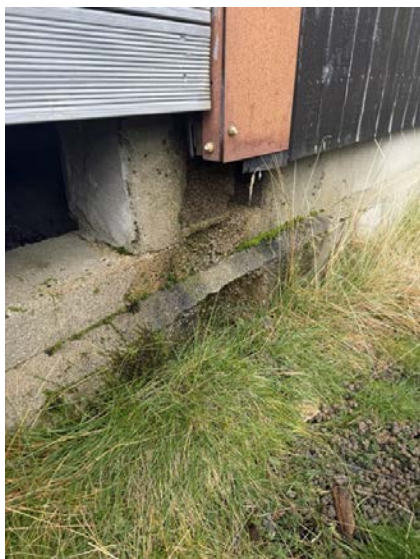
Taknedløp er avsluttet over bakken. Disse er innkasset i cortenstål og derfor ikke synlig på bilde.

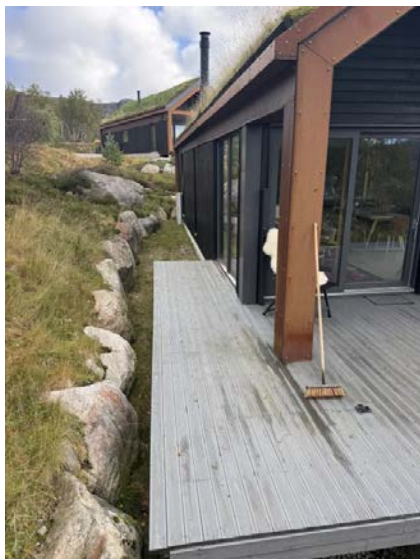
Terrassen har stedvis noe slitasje og større skjevheter.

Det anbefales å rette opp terrassen og etablere fundamenter som tåler påkjenninger fra snø, is og tele.  
Noe vedlikehold må også påregnes på overflater.  
For å tilfredsstille gjeldende forskriftskrav må rekkverk etableres der hvor det er mer enn 50 cm ned til bakken.

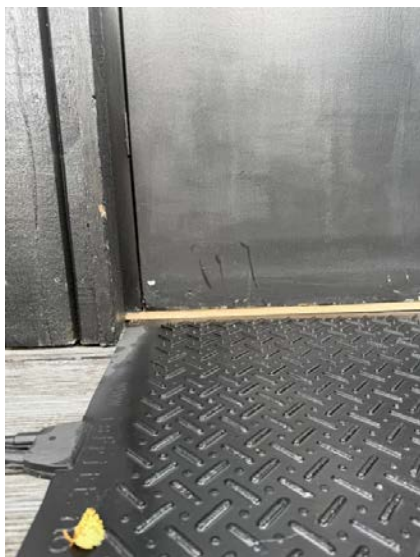
Ytterdør tar i karm og har noe slitasje i bunnen.

Ytterdør bør justeres og overflatebehandles i bunnen for å hindre oppsvelling.  
Vindusomramming bør utbedres.

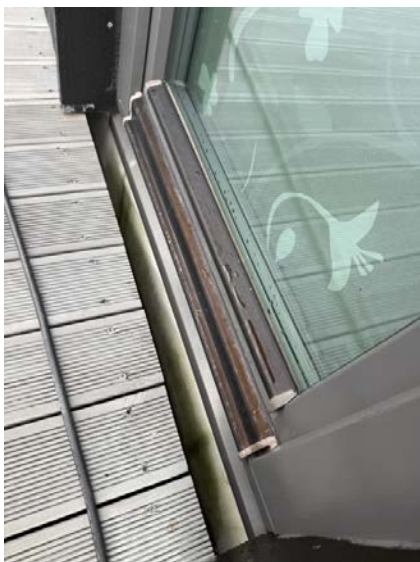
Det registreres stedvis mangelfull omramming/beslag rundt vinduer.

Vindu mangler beslag i bunnen.

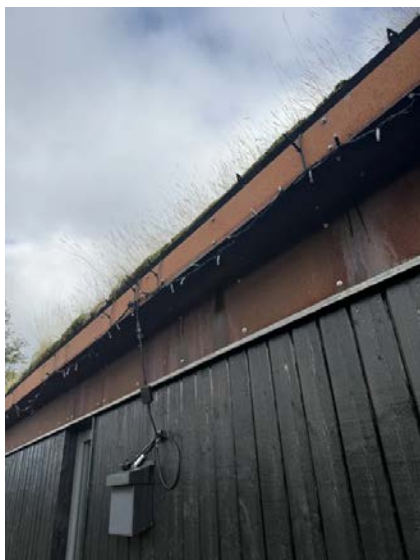
Det registreres stedvis drypp ifra takrenner/kasser. Dette kan skyldes lekkasje i takrenna eller vannoppsamling pga. løv og lignende i cortenstål kasse.

Det registreres stedvis drypp ifra takrenner.

Takrenner bør undersøkes nærmere og eventuelle lekkasjer bør utbedres.

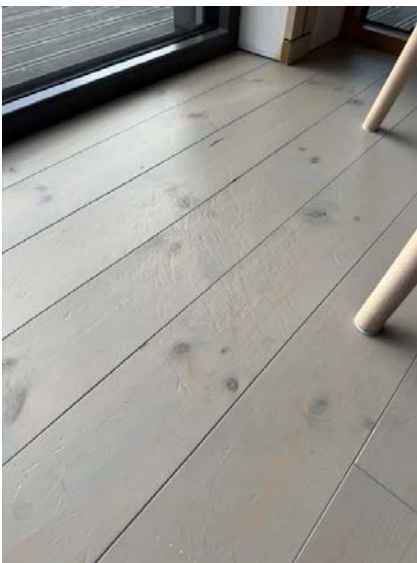
Det registreres stedvis mye hakk etter stoler.

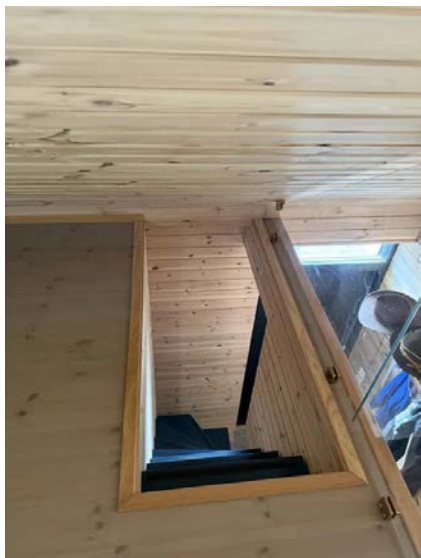
Trapp mangler rekkverk og håndløper.

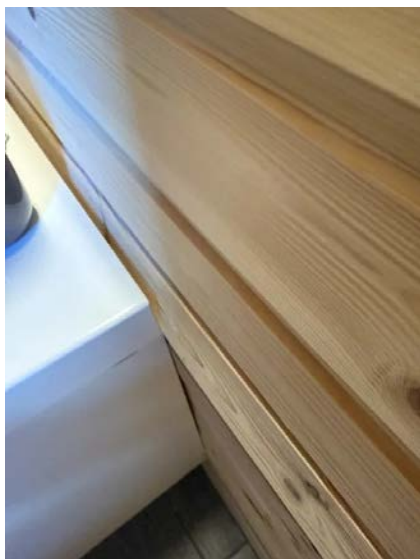
Servantskap er ikke tilstrekkelig innfestet.

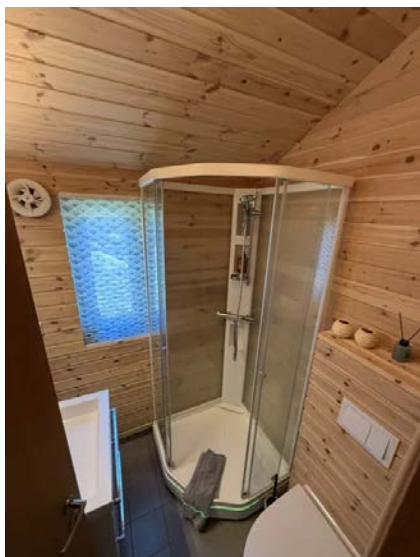
Vegger har trepanel i våtsoner.

Uegnede materialer bør fuktbeskyttes. Valgt løsning innebærer at badet ikke fungerer uten bruk av dusjkabinett. Hvis dusjkabinettet fjernes må det gjøres tiltak slik at veggene oppfyller krav for tettesjikt i våtsoner.

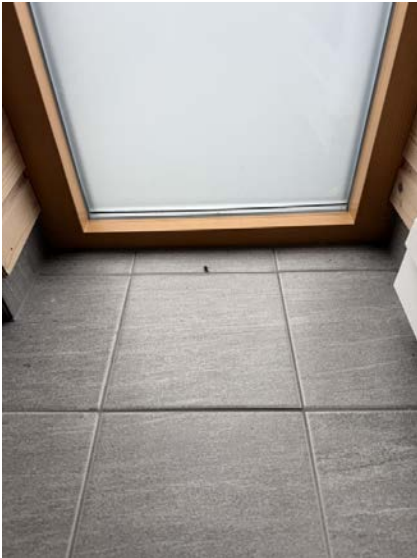
Vindu i våtsone står helt nedpå gulv og det er ikke oppkant på membran.

Det bør etableres oppkant på membran i dør og vindusåpning slik at lekkasjevann ikke forlater rommet før det når sluket.

Sluk bør inspiseres og renskes jevnlig. Dette er spesielt viktig da membran ikke har oppkant i dør og vindusåpning og lekkasjevann kan forlate rommet ved tett sluk.

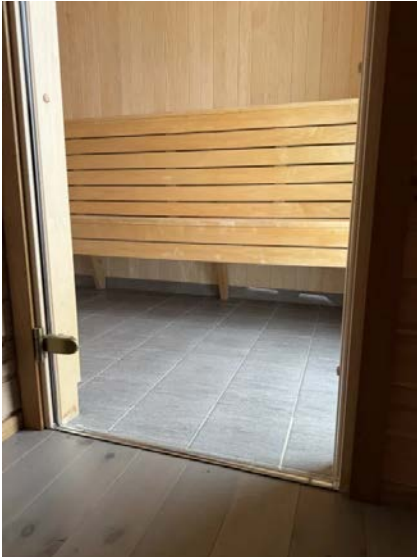
Badstuedør tar i bunnen.

Glassdør bør justeres så den ikke tar i bunnen da det kan føre til at glasset får kantskader eller i verste fall knuser. Det bør vurderes om det er behov for å etablere en inntaksventil for bedre ventilering.
