# Stort hyttetun med høy standard og dobbel garasje! Fine uteplasser og boblebad.

Velkommen til Rosstjønnvegen 132!

# Tilstandsrapport

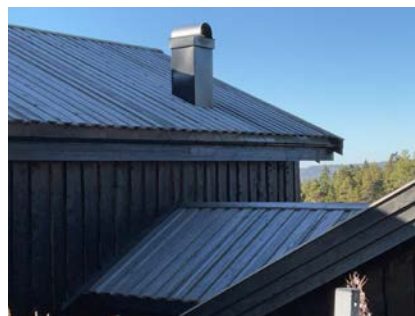
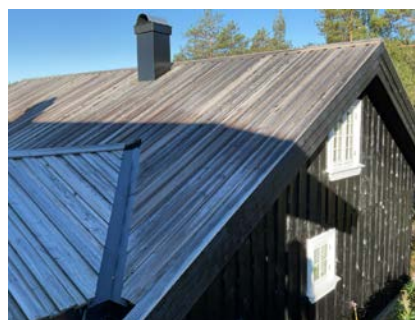
### TO 1 Nedløp og beslag

Pipebeslag, gradrenne, takfotbeslag og takrenner i plastbelagt stål. Nedløp i kjetting og noe i luft. Beslag er i bra stand.

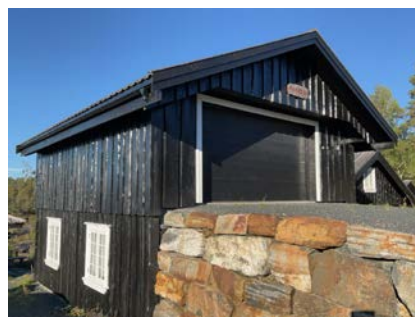
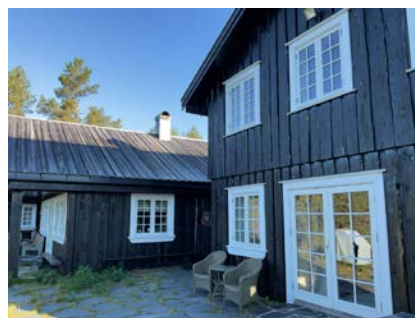
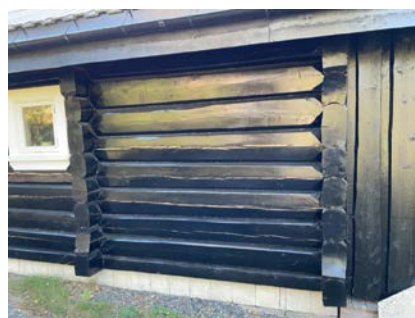
På tilbygd del m/garasje er det betongvegger, utvendig kledd med stående villmarkspanel. Konstruksjonene er generelt sett i bra stand og godt vedlikeholdt.

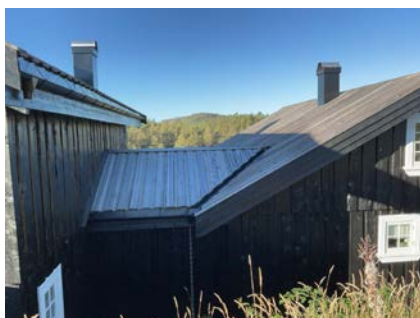
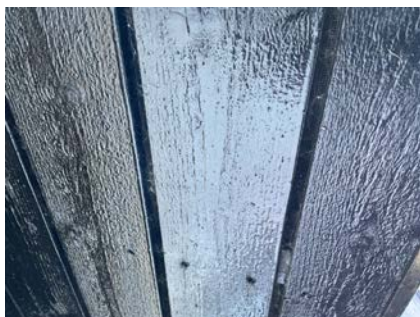
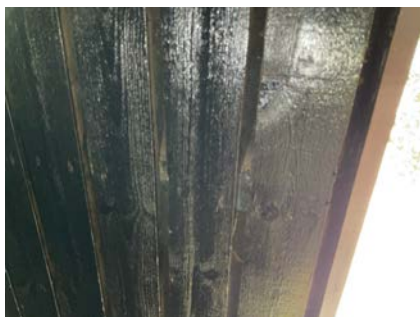
## ! TG 1 Takkonstruksjon/Loft

Takkonstruksjonen er tre saltak med vinkler, oppbygd med sperrer som ligger an på yttervegger, innvendige bærevegger og åser av tre. Bygningen er en vinkelbygning, konstruert med to side-deler knyttet sammen med en midt-del. Synlig luftespalter opp i gesimsen. Skråhimlingen er en lukket lukket konstruksjon og har derfor ingen inspeksjonsmulighet. Visuelt observert/registrert fra underside ble ingen synlige feil/mangler observert/registrert.

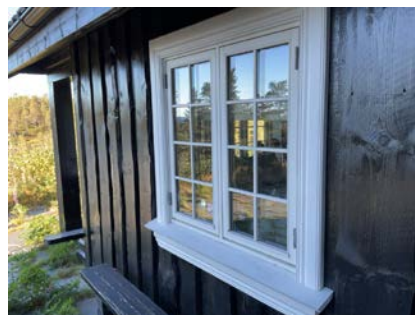
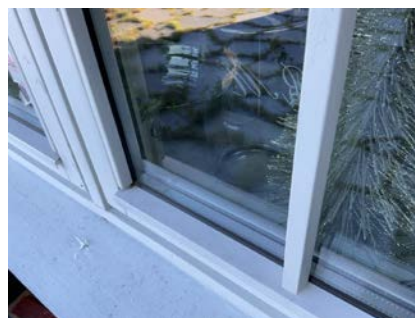
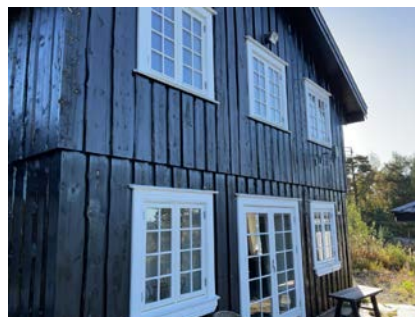
## ! TG 1 Vinduer

Bygningen har malte trevinduer med 2-lags glass og løse sprosser. Vinduene er i god stand.

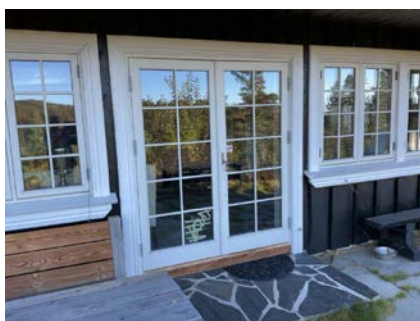
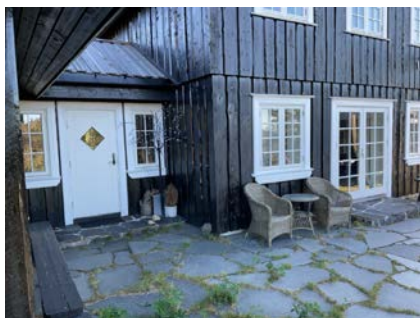
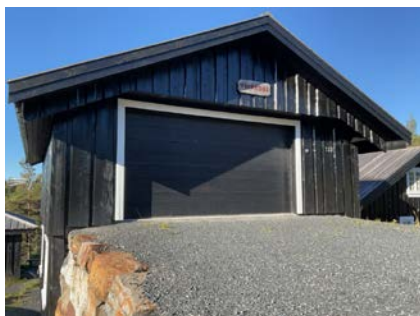
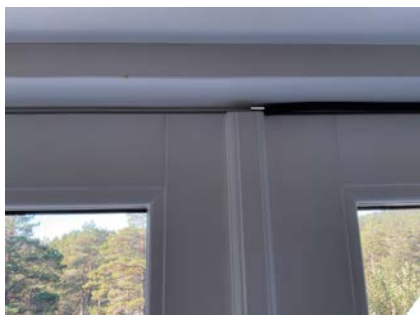
## ! TG 2 Dører

Bygningen har malt hovedytterdør med vindu, to doble malt terrassedører i tre og elektrisk garasjeport i plast.

- Dører med punkterte/sprukne glass må påregnes skiftes ut, enten hele døren eller kun selve glassene.
- Tetningslister må skiftes/renoveres.

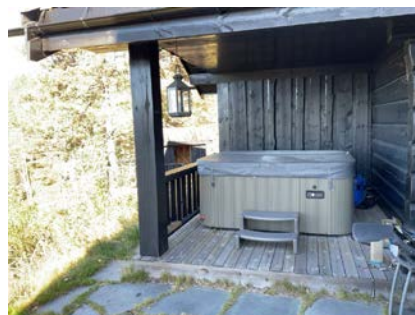
## ! TO I Balkonger, terrasser og rom under balkonger

Overbygd terrasse med spa på gavelvegg på tømret del på 11 m<sup>2</sup>.  
Terrasser er med impregnerte bjelker og terrassebord. Rekkverk i tre.  
Fundamentert med pilarer/støttepunkt av betong på grunn.  
Terrasse er bra ihht krav til retthet. Terrassen er i bra stand.

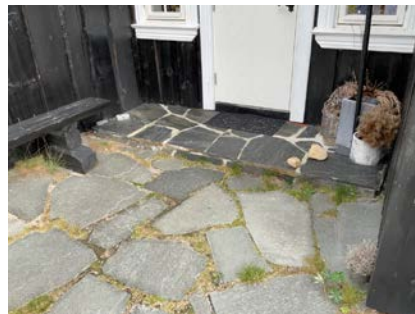
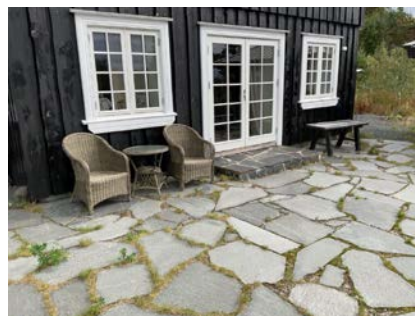
## ! TO I Utvendige trapper

Trinn i betong forblendet med skifer-fliser foran dører. Trinn er i god stand.

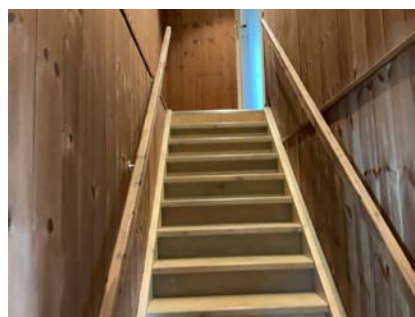
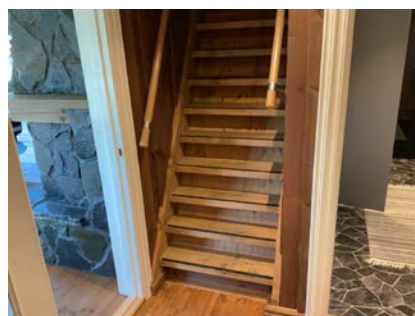
## TG 1 Innvendige trapper

Boligen har tretrapp med tette trinn opp til garasjerom, 95 cm bredde. Det er håndløpere på vegg. Trappen er i god stand.

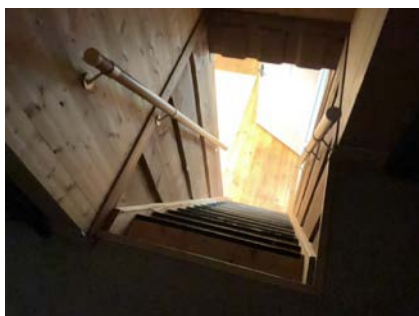
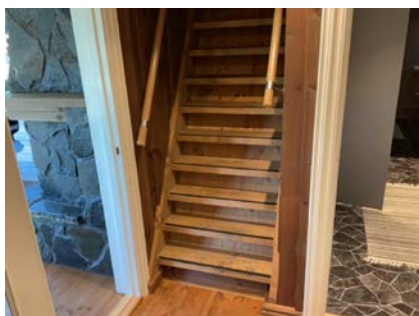
## TG 2 Innvendige trapper - 2

Boligen har en noe bratt tretrapp, 80 cm bredde med tette trinn opp til loft. Det er håndløpere på vegg og montert sklisikring i trinn. Tilfredsstillende ikke dagens krav med hensyn på blå stigning og åpning/bredde. Trappen er generelt i god stand.

Når arealet på loftet ikke har måleverdig areal, vil kommunen ikke gi pålegg om at trappen skal utbedres så lenge trappen tilfredsstiller kravene i prosjekteringsfasen. Kjøper må ut fra bruk av loftet og personsikkerhet vurdere om sikringstiltak må iverksettes og eventuelle hvilke tiltak dette skal være. Bygningssakkyndige har ikke vurdert om reglene for personsikkerhet i prosjekteringsfasen er overholdt. Dette er det prosjekterende som er ansvarlig for.

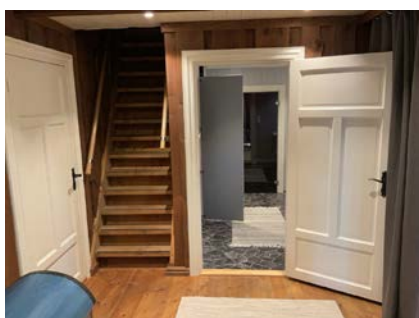
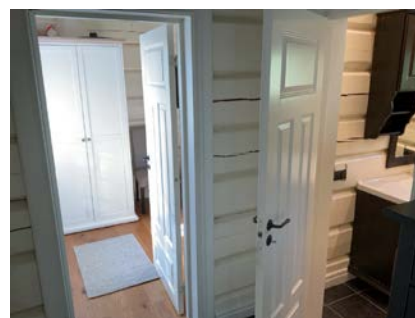
## TG 1 Innvendige dører

Innvendig har boligen malte dører i tre m/speiler og malte pressdører i tre m/speiler. Liten bemerkning på at enkelte dører har noe behov for justering.

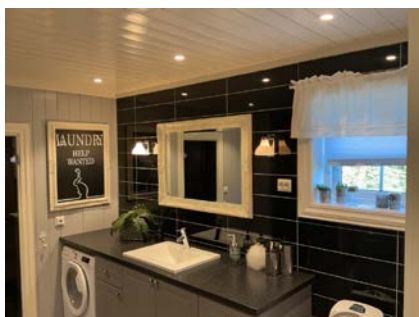
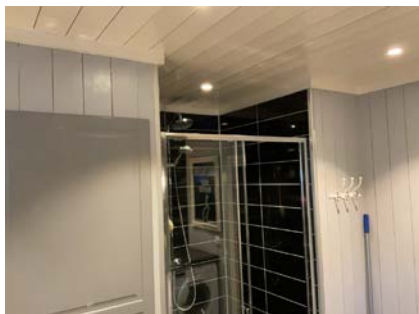
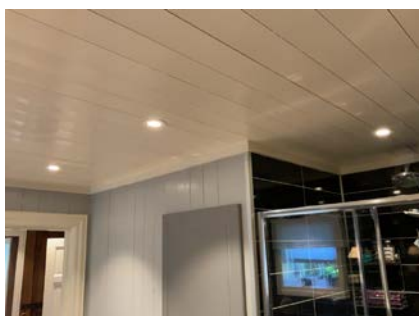
## 1. ETASJE > BAD/VASKEROM

### TG 2 Overflater Gulv

- Det er påvist avvik i fallforhold til sluk i forhold til krav i forskrift på byggetidspunktet.

- Våtrommet fungerer med dette avviket.

Det er plastsluk og synlig vinylbelegg som tettesjikt. Målinger med protimeter gav ingen utslag på fukt på gulv.

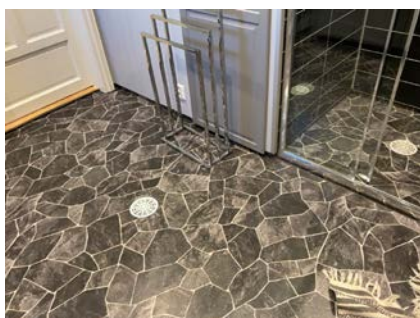
## 1. ETASJE > BAD/VASKEROM

### TG 1 Sanitærutstyr og innredning

Rommet har innredning med benk m/vask og speil, vegghegt dusj i nisje med skyvedør i glass, toalett og opplegg for vaskemaskin. Vanntrykk og avrenning fra vask er bra. Målinger med protimeter under vask i benk viser ingen indikasjon på fukt. Liten bemerkning på at det mangler smokker på rør i rør opplegget i benk under vask. Dette er antatt fordi det er ment å fungere som alternativ avrenning fra koblingsskap for rør i rør opplegget. Innredning og utstyr som ikke har feil eller mangler.

- Elektrisk avtrekksvifte bør monteres for å lukke avviket.

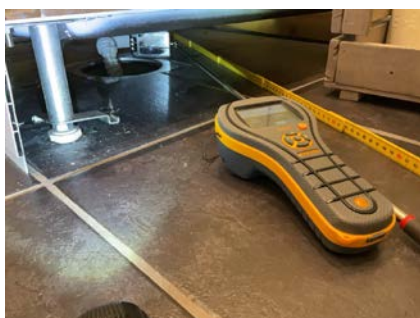
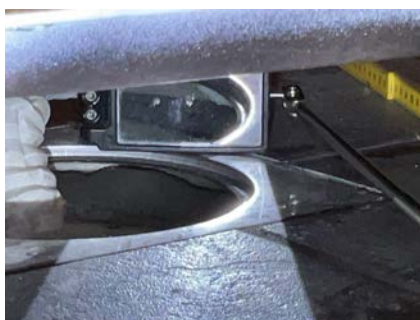
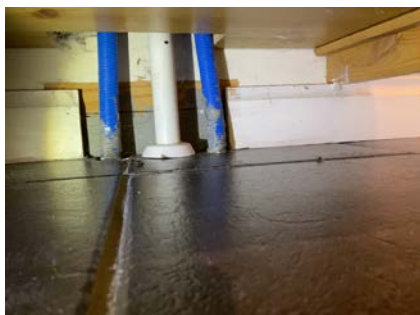
## 1. ETASJE > BAD 2

### 1 TG 1 Sanitærutstyr og innredning

Rommet har innredning med benk m/vask, overskap m/speil, dusjkabinett og toalett.  
Vanntrykk og avrenning fra vask er bra.  
Målinger med protimeter under vask i benk viser ingen indikasjon på fukt.  
Innredning og utstyr som ikke har feil eller mangler.

- Det bør etableres tilfredsstillende tilluft til våtrom f.eks. luftespalte ved dør e.l.

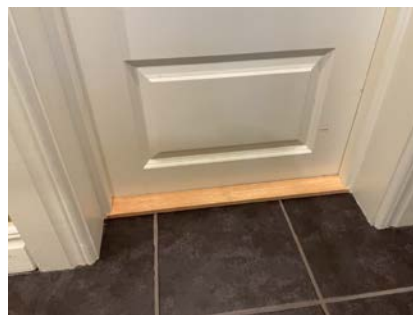
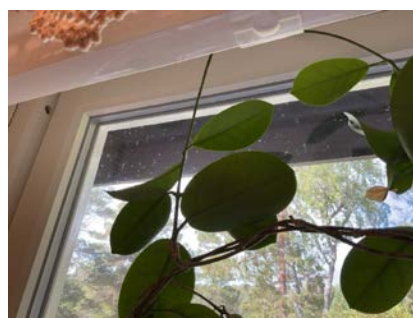
## 1. ETASJE > BAD 2

### 1 TG 1 Tilliggende konstruksjoner våtrom

Det er ikke tatt hulltaking pga konstruksjon, synlige rør og kontrollerbare overflater. Det er dusjkabinett.  
Målinger med protimeter gav ikke utslag på fukt i vegger eller på gulv.

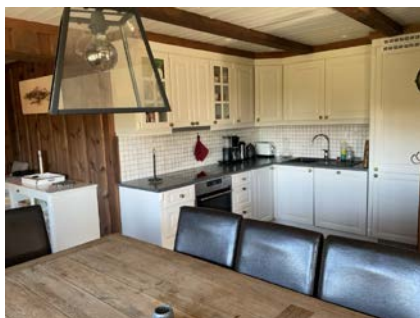
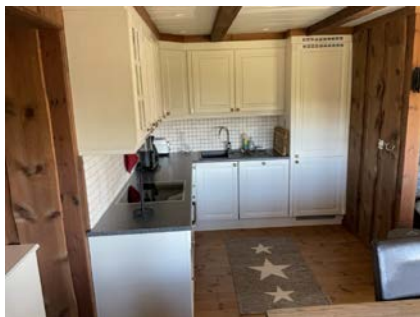
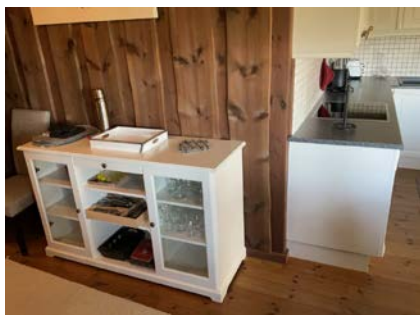
## 1. ETASJE > STUE/KJØKKEN

### 1 TO 1 Avtrekk

Det er kjøkkenventilator med avtrekk ut på vegg. Ventilator fungerer greit.
