# Tilstandsrapport

Enebolig

Vangsvegen 3, 2052 JESSHEIM

Befaringsdato: 06.10.2025

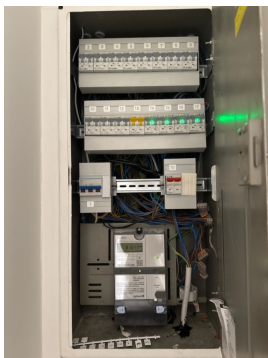
## Inntak og sikringsskap

10. Er det tegn på at kabelinnføringer og hull i inntak og sikringsskap ikke er tette, så langt dette er mulig å sjekke uten å fjerne kapslinger?  
**Nei**
11. Finnes det kursfortegnelse, og er den i samsvar med antall sikringer?  
**Ja**
12. Foreta en helhetsvurdering av det elektriske anlegget, dets alder, allmenne tilstand og fare for liv og helse. Bør det elektriske anlegget ha en utvidet el-kontroll?  
**Ja** Da det ikke foreligger samsvarserklæring på alle utførte installasjoner oppfordres det til å utføre en el-kontroll på boligen for faktisk tilstand. Utbedringer av evt. underliggende avvik og mangler tilfaller ny eier.

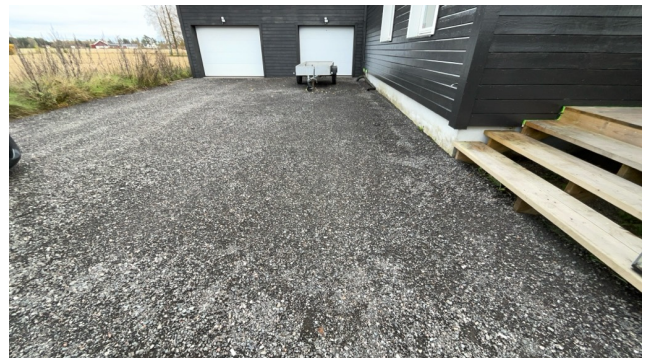
## TG 0 Terrengforhold

Utvendig terreng: Det er viktig at terrenget heller riktig i områder ved grunnmuren, nemlig at det er tilfredsstillende hellningsgrad ut fra grunnmuren. Overflatevann skal hurtigst mulig vekk for å unngå unødvendige fuktbelastninger på utvendig fuktsikring og drenering. Ideelt bør det i en avstand på ca. 3 meter være god helning vekk fra husets grunnmur. Det gjøres for øvrig oppmerksom på at utvendig grunn kan forandre seg over tid som vil medføre variasjoner og påfølgende tiltak for utbedring. <https://kartkatalog.nve.no/#kart/>
