# Tilstandsrapport

Enebolig

Sannesveien 589, 3750 DRANGEDAL

Befaringsdato: 24.06.2025

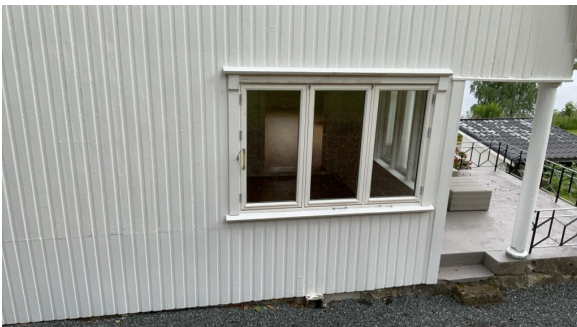
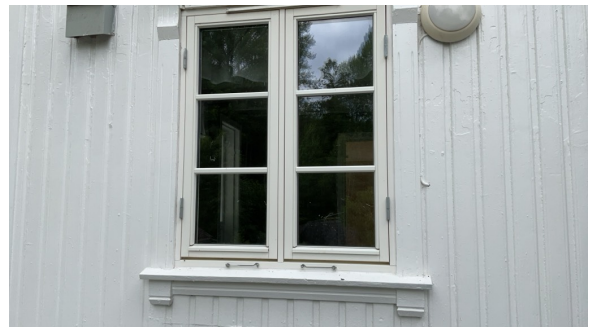
## TG 3 Eldre vinduer

Det er vinduer med enkle glass, dels med varevinduer.

### Vurdering av avvik:

- Det er påvist vinduer med fukt/råteskader.

- Vinduer med råteskader må erstattes med nye.

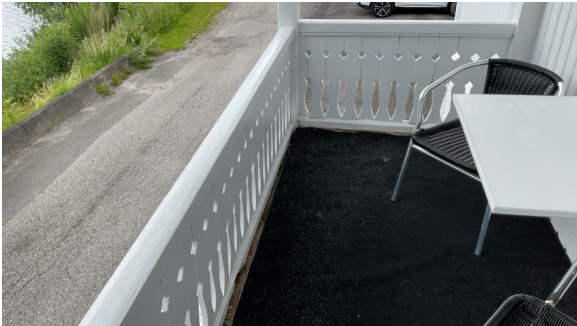
Ca. 5 kvm.

- Det er påvist fukt-/råteskader i konstruksjonen.
- Mer enn halvparten av forventet brukstid er passert på tettesjikt/membran.
- Rekkverket er for lavt i forhold til dagens krav til rekkverkshøyder.

- Tidspunkt for utskiftning av tettesjikt/membran nærmer seg ut ifra alder på dagens tekking.
- Råteskadede konstruksjoner må skiftes ut.
- Det er ikke krav om utbedring av rekkverkshøyde opp til dagens forskriftskrav.

Kostnadsestimat: 50 000 - 100 000
