# Sannesveien 589

# Tilstandsrapport

Befaringsdato: 24.06.2025

Enebolig oppført i 1910, i trekonstruksjon over grunnmur av naturstein og betong. Frem til 1994 var det butikk i underetasjen. Det er lekkasje i taktekingen, noe som har ført til at det er råteskader i deler av takkonstruksjonen. Badet må totalrenoveres. Det er fuktproblematikk i underetasjen og krypkjelleren.

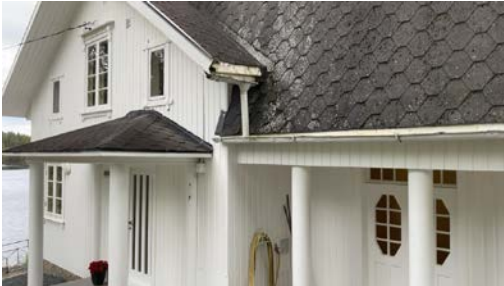
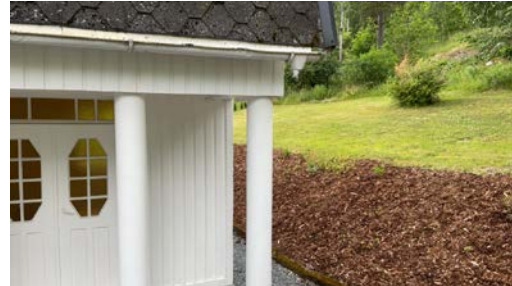
## TG 2 Veggkonstruksjon

Yttervegger i trekonstruksjon med trekledning.

- Det er ingen eller liten lufting i nedre kant av kledning mot grunnmur.
- Det er påvist spredte råteskader i bordkledningen.

- Råteskader i bordkledningen kan fortsette å utvikle seg både i tilliggende bordkledning og til bakenforliggende veggkonstruksjon, dersom en ikke foretar tiltak.
- Andre tiltak:

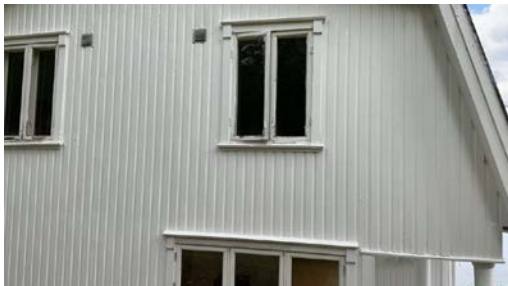
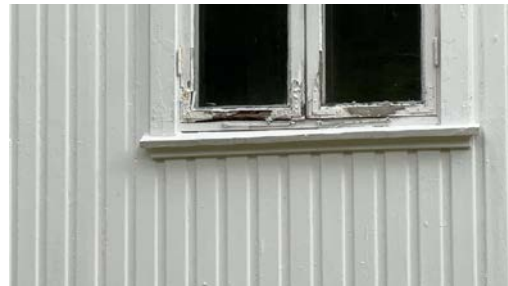
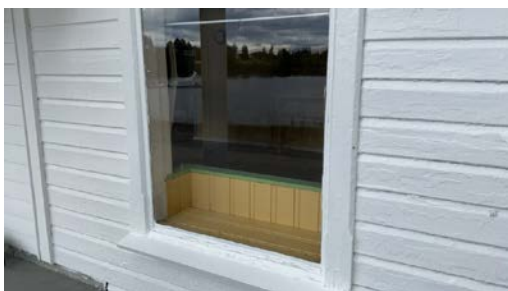
## TG 3 Eldre vinduer

Det er vinduer med enkle glass, dels med varevinduer.

- Det er påvist vinduer med fukt/råteskader.

- Vinduer med råteskader må erstattes med nye.

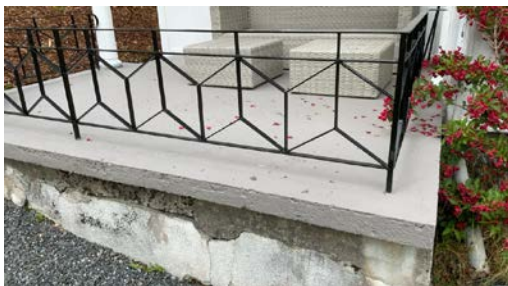
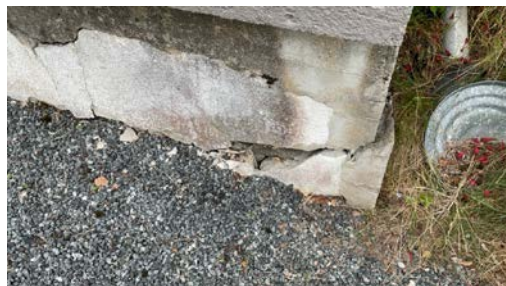
## TG 3 Utvendige trapper

Det er trapp av betong.

Det er sprekker og forvitret mur/betong i trappen(e).

- Rekkverk må monteres for å lukke avviket.

Trappen må sannsynligvis bygges opp på nytt.

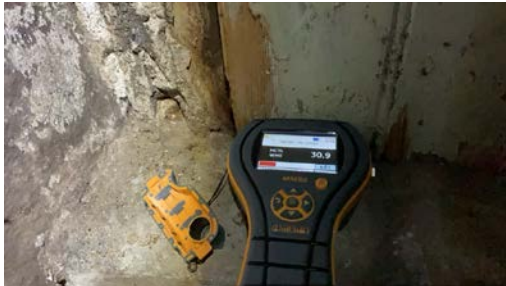
## ! TG 3 Kryp Kjeller

Bygningen har krypkjeller under trebjelkelag og stubbegulv.

Det er råte i treverk i krypkjelleren og det ble målt fukt over metningspunktet for treverk.

Det ble funnet flyvehull etter treskadeinsekter (antatt stripet borebiller) Det vites ikke om det er et aktivt angrep. Generelt anses krypkjeller som en risikokonstruksjon pga. høy skadefrekvens.

- Konstruksjonene må sikres mot råte, sopp og skadedyr.

Det bør etableres flere ventiler eller monteres krypromsventilasjon. Det anbefales en kontroll og ev. behandling/ reparasjon utført av skadedyrkontrollerende firma. Kostnadsestimatet gjelder kun en kontroll. Kostnader til behandling og reparasjoner er vanskelig å si noe om, uten at omfanget er klarlagt.
