# Tilstandsrapport

Enebolig

Lille Prestrudveg 9 , 2315 HAMAR

Befaringsdato: 11.02.2026

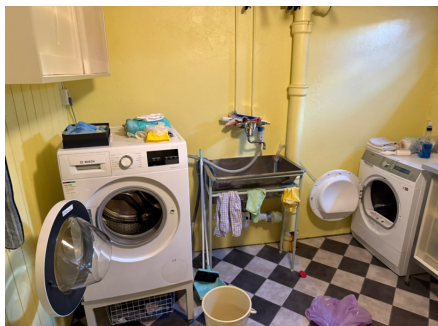
## KJELLER > VASKEROM

Vaskerom fra byggeår. Det er ikke fremlagt dokumentasjon på utførelse av våtrommet.

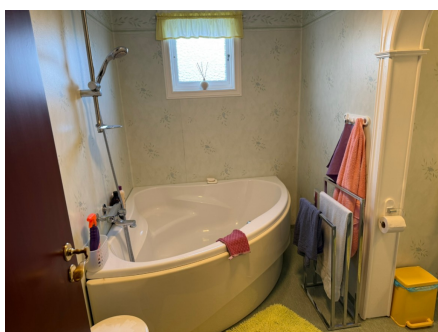
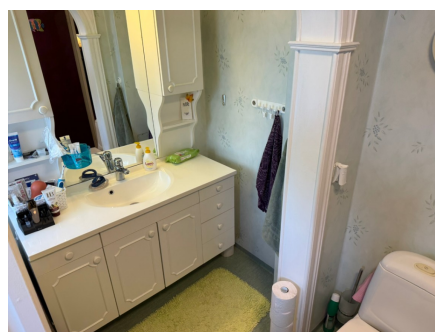
## 1. ETASJE > BAD

### TG 2 Overflater vegger og himling

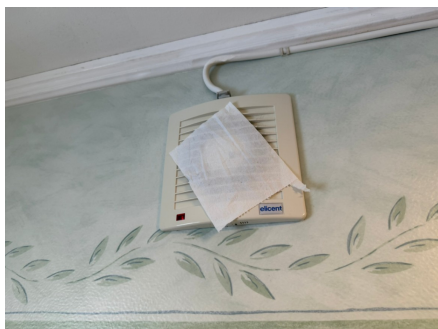
### TG 1 Ventilasjon

Rommet har mekanisk avtrekk fra baderomsvifte. Avtrekk er testet med papir og det registreres sug i kanalen.

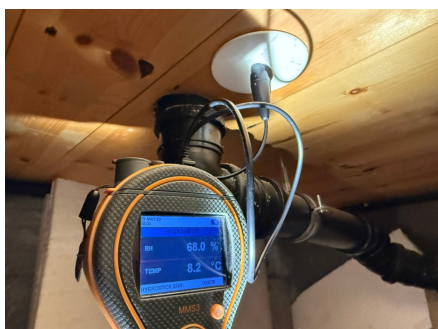
## 1. ETASJE > BAD

### TG 1 Tilliggende konstruksjoner våtrom

Det er foretatt hulltaking med 73 mm hullbor i himling fra underliggende kjellerrom. Det er gjennomført fuktmåling i konstruksjonen. Undersøkelsen viser ingen tegn til skader eller fukt i konstruksjonen. Relativ fuktighet ble målt til 68,0 prosent, ved 8,2 celsius.

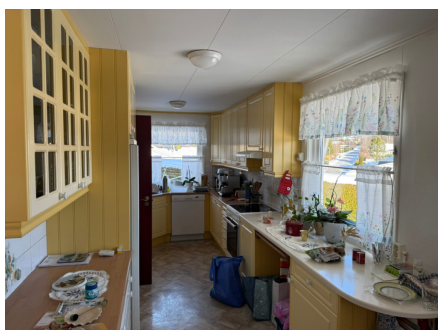
#### TG 1 Overflater og innredning

Kjøkkeninnredning med profilerte fronter. Benkeplate av laminat. Nedfelt oppvaskkum med ett-greps kjøkkenarmatur. Benkeskapsbelysning og stikkontakter over kjøkkenbenk. Frittstående komfyr, oppvaskmaskin, og kjøleskap. Gulvflater belagt med gulvbelegg. Vegg- og himlingsflater i malte tapetserte flater og takplater. Fliser mellom kjøkkenbenk og overskap.

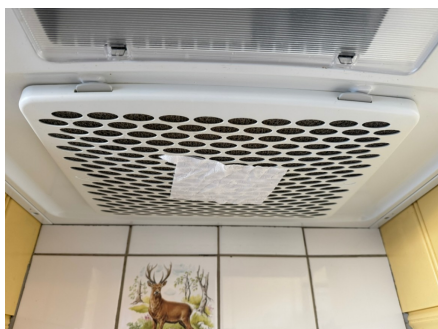
### 1. ETASJE > KJØKKEN

#### TG 1 Avtrekk

Ventilator i overskap. Kjøkkenventilatoren er testet med papir og det registreres sug i kanalen.

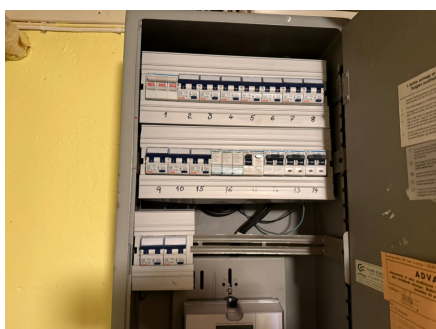
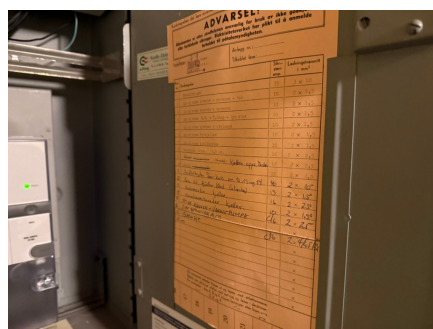
10. Er det tegn på at kabelinnføringer og hull i inntak og sikringsskap ikke er tette, så langt dette er mulig å sjekke uten å fjerne kapslinger?  
**Nei**
11. Finnes det kursfortegnelse, og er den i samsvar med antall sikringer?  
**Ja**
12. Foreta en helhetsvurdering av det elektriske anlegget, dets alder, allmenne tilstand og fare for liv og helse. Bør det elektriske anlegget ha en utvidet el-kontroll?  
**Ja** Deler av det elektriske anlegget er av eldre karakter, og det foreligger ikke dokumentasjon på utførte arbeider etter 1999. Tilstanden er derfor ikke fullt ut verifisert. Forholdet medfører økt risiko for skjulte avvik og redusert elsikkerhet i anlegget. Med bakgrunn i dette så anbefales at det gjennomføres en utvidet el-kontroll utført av registrert elektroinstallatør.
