Lille Prestrudveg 9, 2315 HAMAR

**Innholdsrik og vedlikeholdt  
familiebolig med 4 soverom,  
solrik terrasse og romslig hage.  
Dobbeltgarasje + enkel garasje!**

| Tilstandsrapport ..... | 54 |

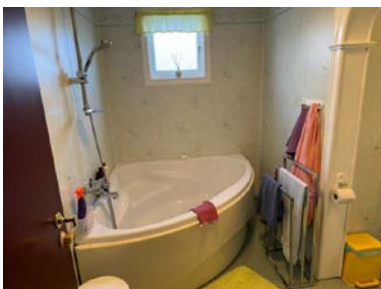
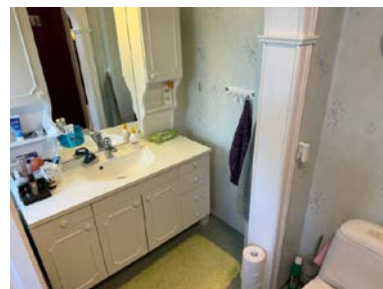
## 1. ETASJE > BAD

Det er registrert eldre soilsluk i rommet, og det er ikke etablert membran eller annet tettesjikt på gulv eller vegger. Utførelsen er ikke i samsvar med dagens krav til fuktsikring i våtrom. Forholdet medfører økt risiko for fuktgjennomgang til underliggende og tilstøtende konstruksjoner med påfølgende skadeutvikling.

### TG 2 Overflater vegger og himling

For å redusere fuktbelastningen bør dusjkabinett benyttes. Oppgradering av membran, sluktilkobling og tettesjikt bør påregnes ved fremtidig rehabilitering av badet.

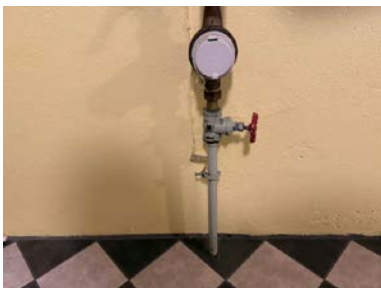
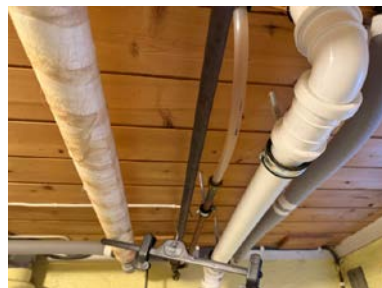
### Avløpsrør

Avløpsrør fra byggeår har passert forventet brukstid. Det er registrert rustdannelse på avløpsrør av støpejern i vaskerom. Forholdet medfører økt risiko for svekket materialstyrke, lekkasjer og skadeutvikling på tilstøtende konstruksjoner.

Synlige avløpsrør i plast og støpejern.

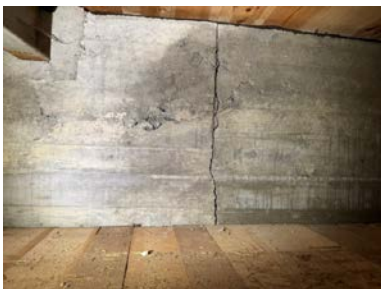
Det er registrert vertikal sprekkdannelse i grunnmur i uinnredet kjellerrom. Årsak og omfang av eventuell bevegelse er ikke kjent. Forholdet medfører økt risiko for videre sprekkutvikling og fuktinntrengning i konstruksjonen.

Sprekken bør utbedres med gjenpussing, og forholdet bør holdes under observasjon for å avdekke eventuell videre utvikling.

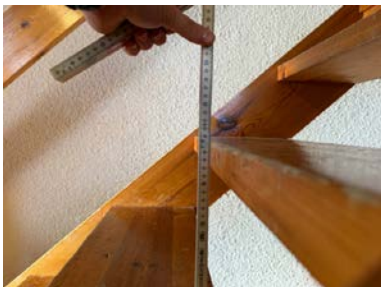
Det er fremlagt radonrapport fra 2008 med målt verdi på 300 Bq/m<sup>3</sup> i kjeller. Eier opplyser at det i ettertid er montert romventilator i kjelleretasjen og utført målinger med elektronisk måleapparat som viser lavere verdier. Videre oppfyller innvendig trapp ikke dagens sikkerhetskrav, da det er åpninger mellom trinn og i rekkverk som overstiger 10 cm. Forholdene medfører økt risiko for helsemessig belastning ved radoneksponering samt økt risiko for fall og personskade.

Det anbefales å gjennomføre ny langtidsmåling med sporfilmer for å fastsette årsmiddelverdi og avklare behov for øvrige radontiltak. Innvendig trapp bør utbedres slik at åpninger mellom trinn og i rekkverk reduseres til anbefalt sikkerhetsnivå.
