Klubbeveien 103, 1950 RØMSKOG

**Koselig og oppgradert enebolig  
med vestvendt beliggenhet og  
utsyn mot Klubbetjern. 2 soverom.  
Dobbeltgarasje og uthus.**

# Tilstandsrapport

## ENEBOLIG

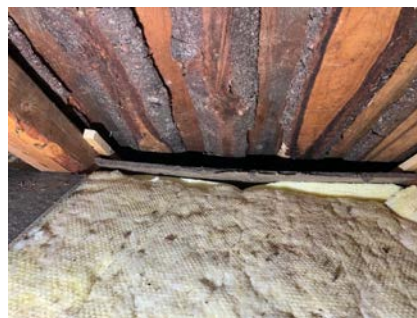
Ventilering av møneloft med spalte ned til takfot.

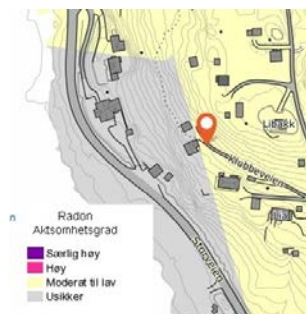
Eiendommen ligger i et område som NVE Radon aktsomhetskart er definert med "moderat til lav" til "usikker" aktsomhetsgrad.

- Det bør gjennomføres radonmålinger.

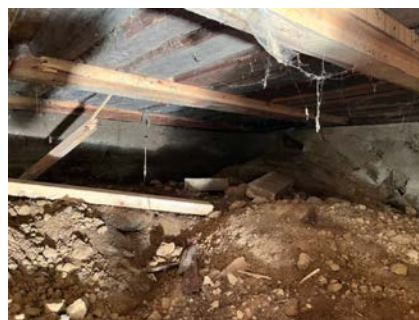
Krypkjeller mot nord/øst.

Det er påvist råte i bjelke og stubbloft i hjørne mot nord/øst.  
Det ble målt opp til ca. 33 % fukt i dette område og ca. 17-20 % fukt i øvrige deler av stubbloft, som er over grensen for skadelig fukt.

- Fuktsperre på bakken bør etableres.
- Skadet treverk må skiftes.

Råteskadet bjelke og skadet treverk må utbedres eller skiftes ut for å hindre videre utvikling av råte og forringelse av konstruksjonen.  
Det bør samtidig gjøre nærmere undersøkelser av krypkjeller for eventuelt flere skader som ikke ble oppdaget ved befaringen.  
Det anbefales å dekke til grunn med plast eller vintermatter, for å hindre fukt fra grunn og utligne temperatur forskjell ute og inne som kan minske kondens problemer og fuktskader, samt opprettholde god ventilasjon.  
Dersom tiltak ikke gjennomføres, kan det oppstå ytterligere skader på konstruksjonen, samt økt risiko for mugg- og soppdannelse.

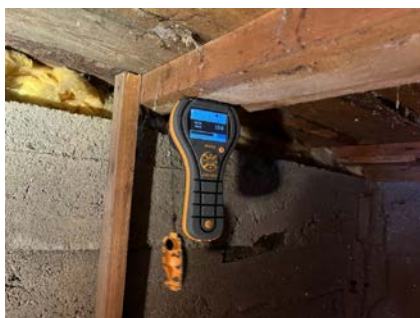
Fuktmålinger viste normale verdier.

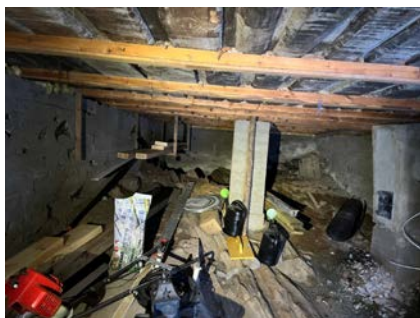
Krypkjeller med utvendig tilgang.

- Det er manglende fuktsperre på bakken.

- Fuktsperre på bakken bør etableres.

Det anbefales å dekke til grunnen med plast eller vintermatter for å hindre fukt fra grunnen og utligne temperaturforskjeller mellom ute og inne, noe som kan redusere kondensproblemer og fuktskader.
