# Tilstandsrapport

Enebolig

Skytterveien 19, 2450 RENA

Befaringsdato: 21.08.2025

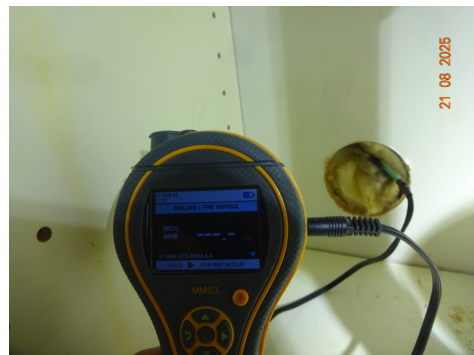
### ! TG 1 Tilliggende konstruksjoner våtrom

Hulltaking er foretatt nederst på delevegg mot våtsonen. Ved bruk av fuktmåler ble det ikke registrert unormale verdier.

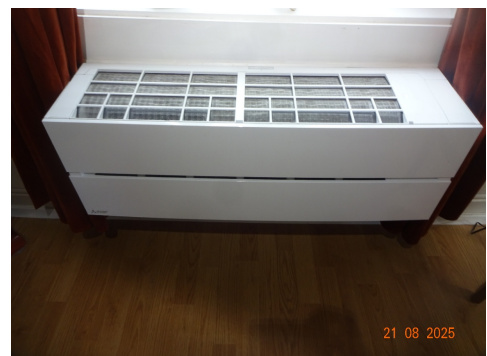
#### ! TG 1 Andre VVS-installasjoner

Boligen varmes opp i hovedsak med varmepumpe luft- luft og suppleres med vedfyring og elvarme.  
Varmepumpe fra 2022.

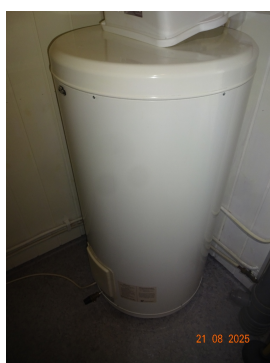
#### ! TG 1 Varmtvannstank

Varmtvannsbereder plassert på vaskerom/toalettrom, 194 liter fra 2008.  
Ikke fast tilkoblet.

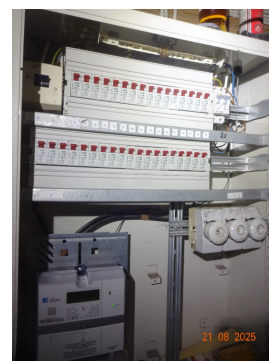
## ! TG 2 Elektrisk anlegg

10. Er det tegn på at kabelinnføringer og hull i inntak og sikringsskap ikke er tette, så langt dette er mulig å sjekke uten å fjerne kapslinger?  
**Nei**
11. Finnes det kursfortegnelse, og er den i samsvar med antall sikringer?  
**Ja**
12. Foreta en helhetsvurdering av det elektriske anlegget, dets alder, allmenne tilstand og fare for liv og helse. Bør det elektriske anlegget ha en utvidet el-kontroll?  
**Nei**
