# Tilstandsrapport

Enebolig

Vestre Gjesåsveg 359, 2280 GJESÅSEN

Befaringsdato: 20.10.2025

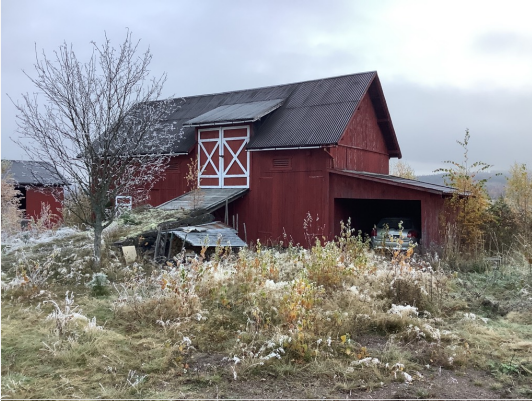
## Låve

Bygget er ikke tilstandsvurdert ihht Forskrift til avhendingslova og NS3600. Dette er kun en enkel beskrivelse.
