# Tilstandsrapport

Rekkehusleilighet i borettslag

Yttraskarveien 1 C, 8614 MO I RANA

Befaringsdato: 13.08.2025

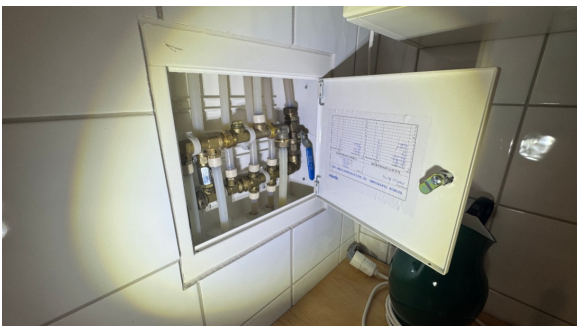
#### TG 1 Vannledninger

Innvendige vannledninger er av plast (rør i rør). Det er besiktiget i rørskap.

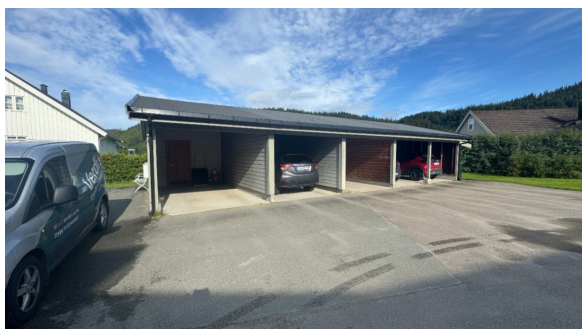
### TG 1 Carport i rekke

Leiligheten har en carport i rekke på ca. 15 m<sup>2</sup>. med en tilhørende sportsbod på ca. 4 m<sup>2</sup>.
