Solvegen 7

2414 ELVERUM

Tilstandsrapport

Eierskifte

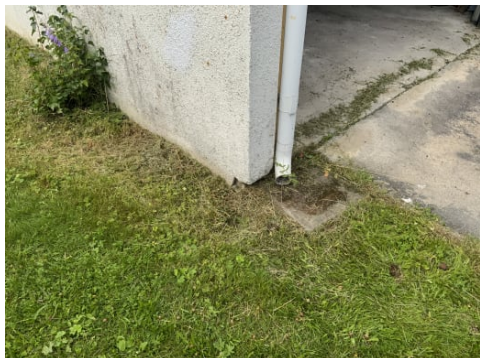
Viser taknedløp som er avsluttet over bakken.

Overflatevann skal hurtigst mulig vekk for å unngå unødige fuktbelastninger på utvendig fuktsikring og drenering. Ideelt bør det i en avstand på 3 meter være god helling vekk fra husets grunnmur med fall på (1:50). Dette kun til orientering og anbefalt på generelt grunnlag. Taknedløp bør føres i tette rør vekk fra grunnmur.

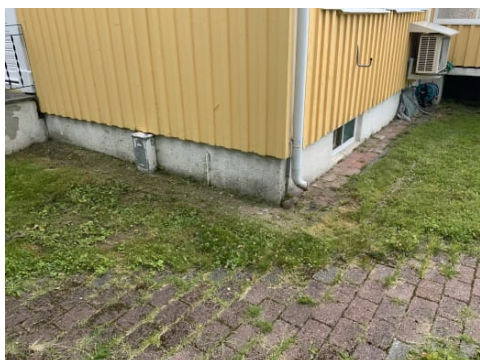
Viser taknedløp som er avsluttet over bakken.

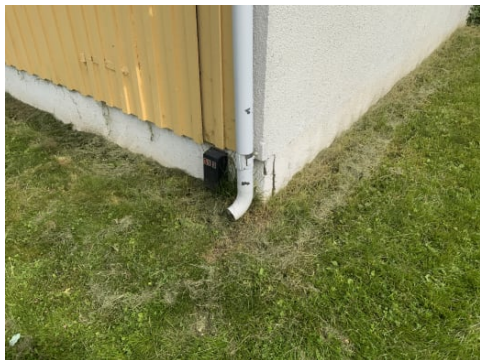
Viser taknedløp som er avsluttet over bakken.

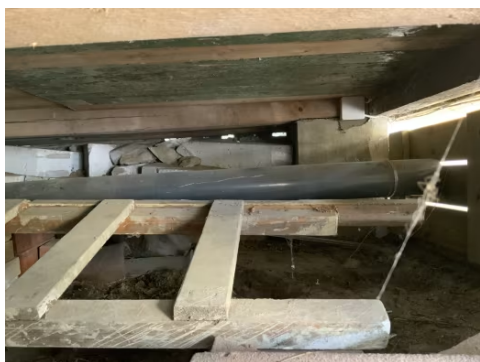
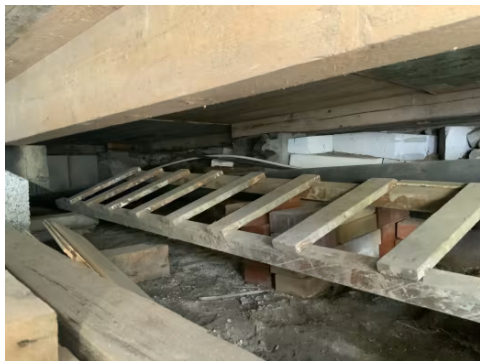
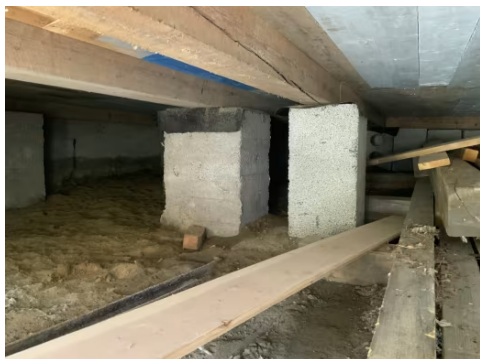
Ved stikktagninger i bjelkelaget i krypkjeller måles et fuktinnhold på 20,4 % (vektprosent). Målingen viser høyt fuktinnhold med fare for en skadeutvikling i form av sopp-/råteskader.

Det er ikke etablert noen fuktsperre i form av plast på bakken i krypprommet. Krypprommet vil være utsatt for tilsig av jordfuktighet og fuktsperre anbefales etablert.

Det er registrert mindre lokal råteskade på trebjelke, uten at det har konstruksjonsmessig negativ betydning. Det er registrert nedbøyning mellom garasje og bolig, ved etablering av kjøkken og soverom ble konstruksjonen understøttet og etablert ekstra fundamenter som forsterkning (Kilde: Tidligere takstrappert).

Som et forebyggende tiltak anbefales det å etablere plast mot grunn, for å redusere luftfuktigheten i rommet. Jevnlige tilsyn av krypkjeller anbefales da krypkjellere er å betrakte som en særlig fuktutsatt konstruksjon.

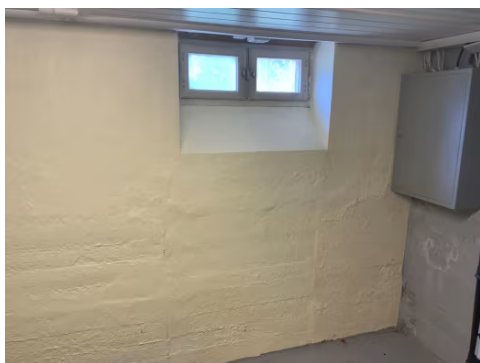
Med bruk av fuktindikator på fritt eksponert grunnmur ble det indikert avvik på gulv og nedre del av vegger.

Viser område hvor det er utført fuksøk.

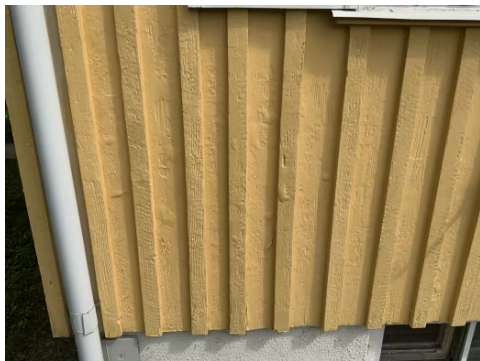
Viser registrert blæring i overflatebehandling/malingen.

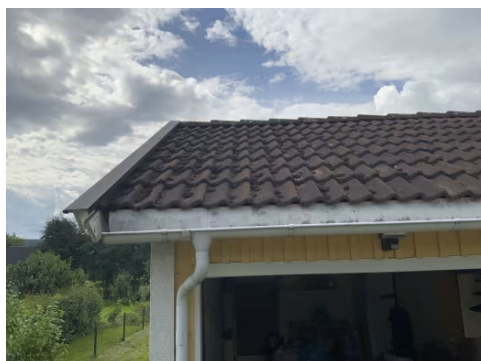
Viser begroing på taktekking.

Det registreres stedvis noe mose på taket som anbefales fjernet som et vedlikeholdstiltak.

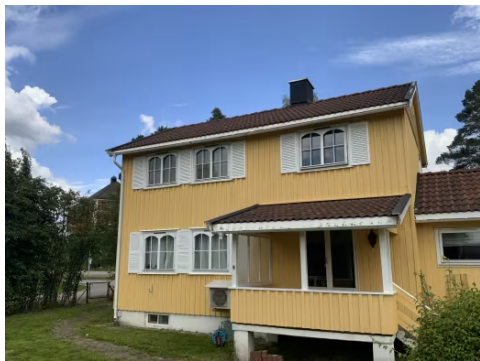
Viser takflate med manglende snøfangere.

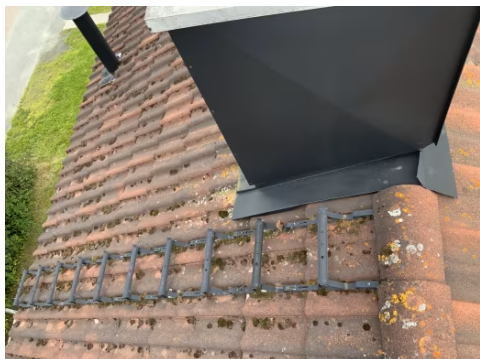
Viser etablert fastmontert stige forbi pipa.

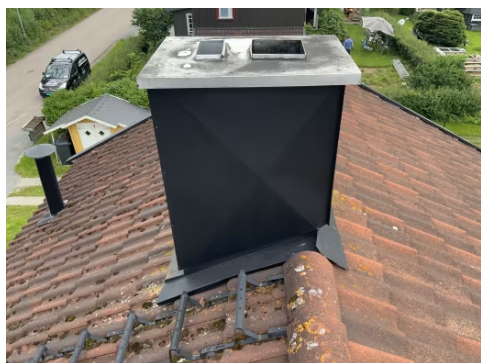
Viser pipe og pipebeslag på tekking.

Det er foretatt en visuell kontroll av synlige deler av pipe i boligen og utvendig over tak. Visuell kontroll viser ingen tegn til skader eller mangler. Pipa er en eldre teglsteinspipe. Erfaringsmessig ser vi at teglsteinspiper ofte har et behov for rehabilitering.

På generelt grunnlag anbefales det at piper og ildsteder kontrolleres av brann- og feiervesen for å vurdere tilstand og eventuelle behov for tiltak.

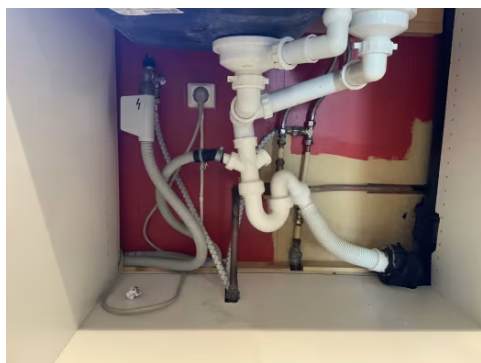
Viser vann- og avløpsinstallasjoner under kum.

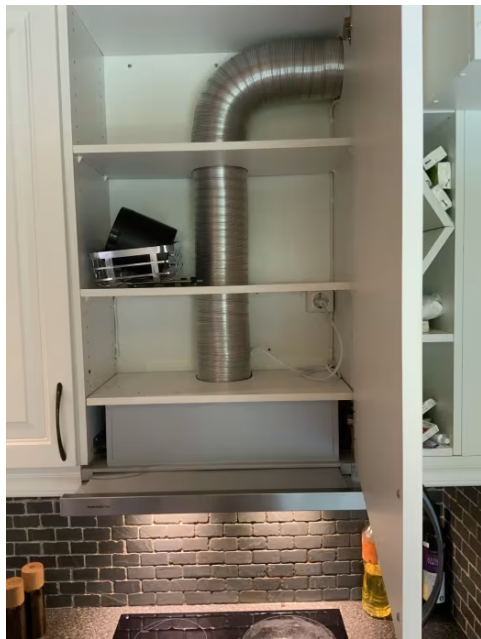
Avtrekk funksjonstestet med tilfredsstillende avtrekksfunksjon.

Viser ventilator over stekesonen.

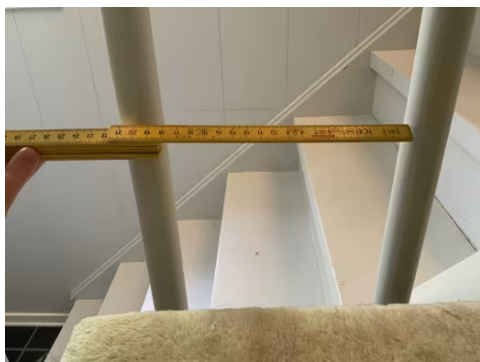
Viser åpning rekkverk, åpning større en 10cm.

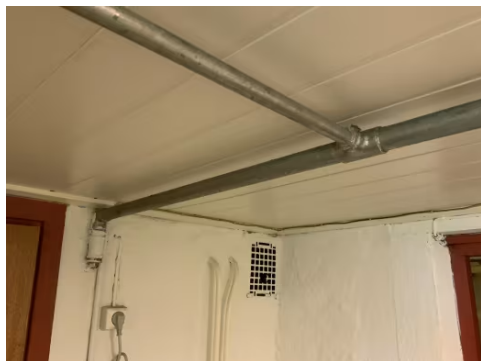
Viser vannrør fra byggeår i jern.

Det ble ikke registrert behov for tiltak, men med tanke på alder kan skader plutselig oppstå på anlegg av eldre årgang.

Ved oppgraderinger av våtrom vil det være hensiktsmessig å skifte vannrør.

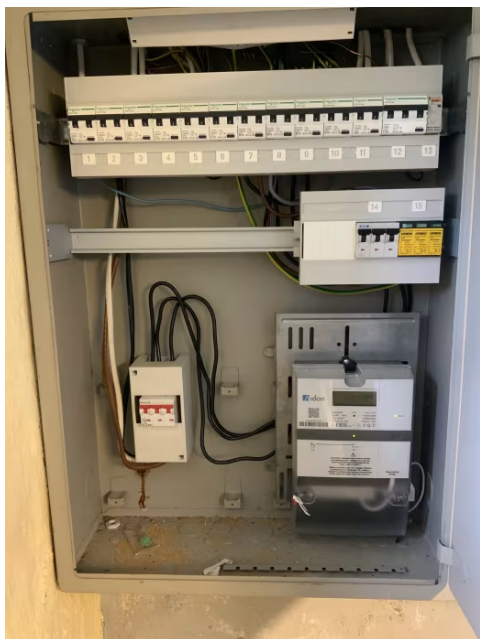
Viser sikringssskap med 63A overbelastningsvern, overspenningsvern, elektronisk strømmåler, rele for utelys og automatsikringer.

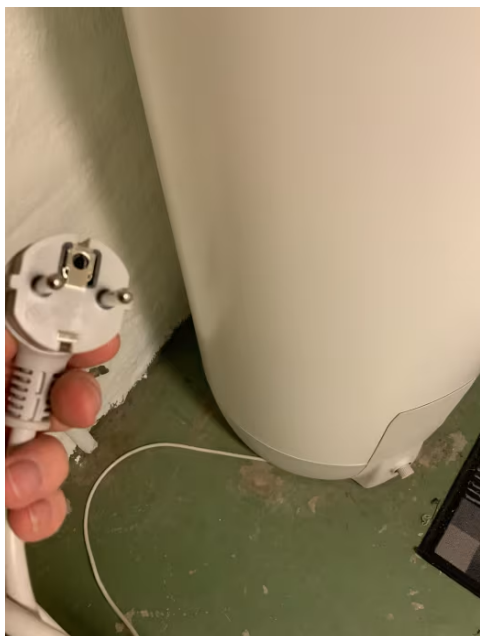
Viser plugg (støpsel) på bereder, ingen tegn til varmegang.

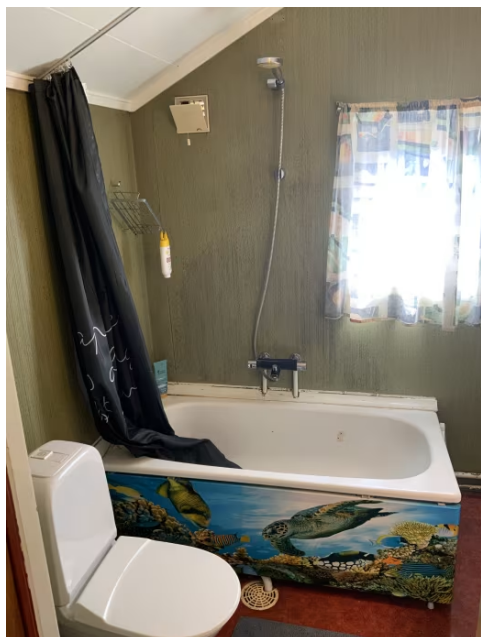
Viser del av våtrom.

Det ble registrert oppsprekninger og svelling av vinyl på vegg, kombinert med noe fuktavvik på vegg i dusjsonen.

Med bruk av fuktindikator ble det indikert avvik på vegger i dusjområde. Dette kombinert med oppsprekninger og svelling i overflater indikerer på utett tettesjikt.

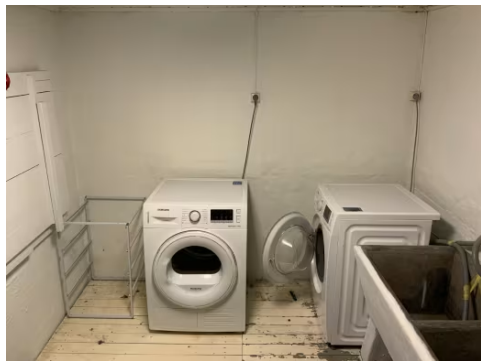
Viser opplegg og plass for vaskemaskin. Åpne rørføringer av kobberør og jernrør.

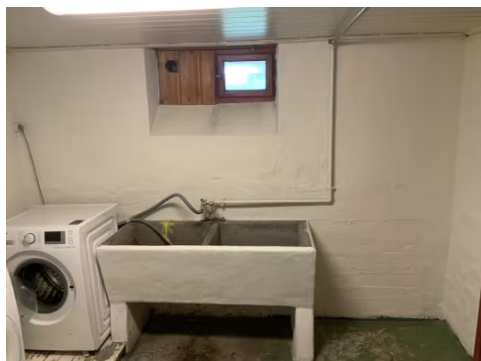
Viser frittstående stor kum av betong med to kummer, veggmontert kaldtvannskran.
