Solvegen 7, 2414 ELVERUM

Stor og flott eiendom med sentral og attraktiv beliggenhet! Sjarmerende enebolig med garasje og flere solrike uteplasser.

Oppdragsnr.: 1211240304

06.08.2024

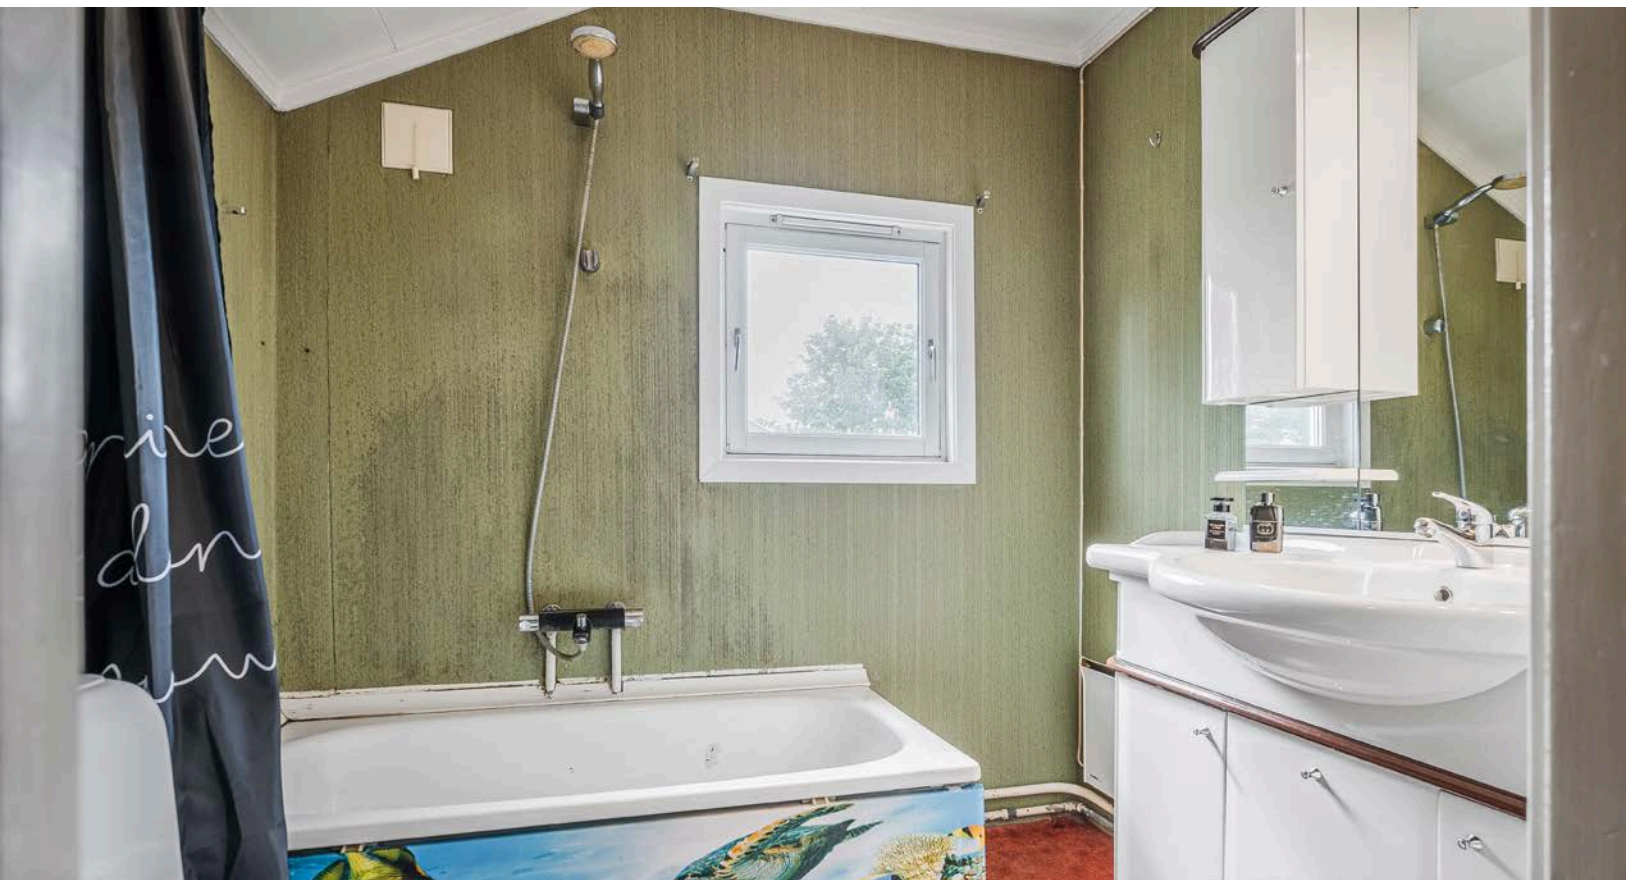
I tilknytning til soverommene i 2. etasje er det et eldre badrom som må totalrenoveres.

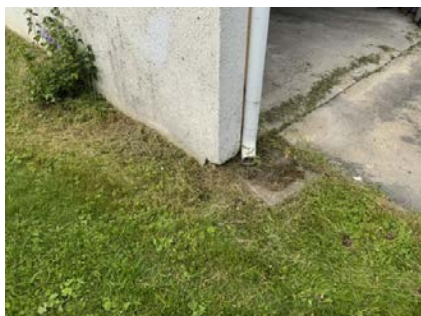
Viser taknedløp som er avsluttet over bakken.

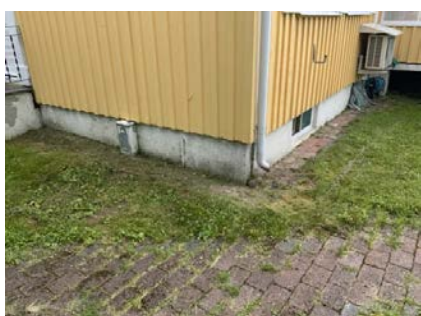
Viser taknedløp som er avsluttet over bakken.

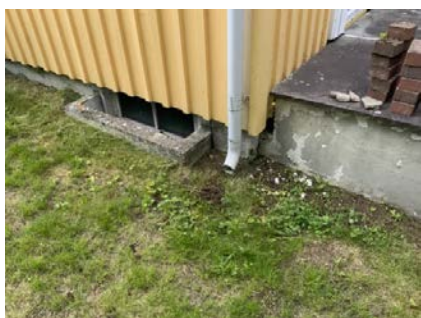
Viser taknedløp som er avsluttet over bakken.

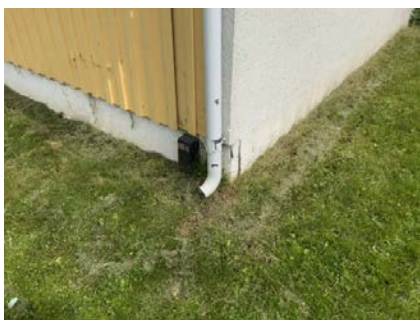
Viser taknedløp som er avsluttet over bakken.

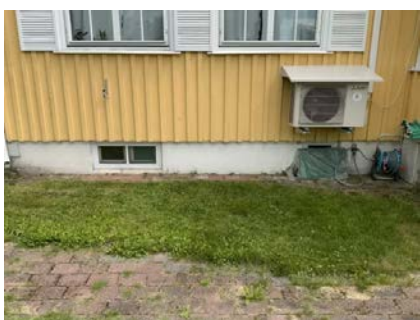
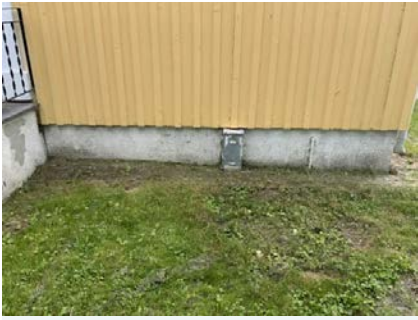
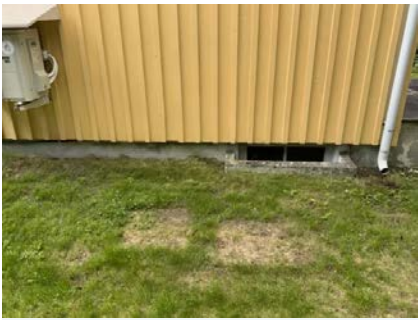
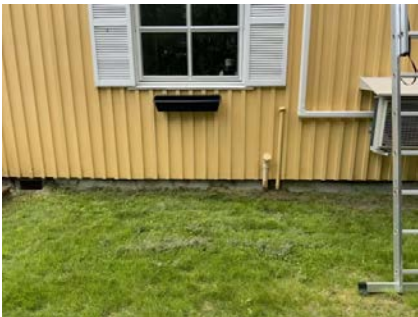
Viser del av grunnmur med kjeller.

Fundamenter har skader/sprekker.

Det er registrert sprekke i søylefundament tilknyttet overbygget terrasse.

Det er registrert sprekke i fundament i sør-vestlige hjørne ved garasje.

Registrert mindre mengder med saltutslag/kalkutslag på innvendig grunnmur. Saltutslag skyldes transport av fuktighet fra utsiden av murvegger til innsiden. Ved denne fuktvandring skjer det en oppløsning av vannløselige salter i murmørtelen. Saltene transporteres med vannet til innsiden av veggen, der vannet fordampes og saltene utkrystalliseres i forskjellige former og farger.

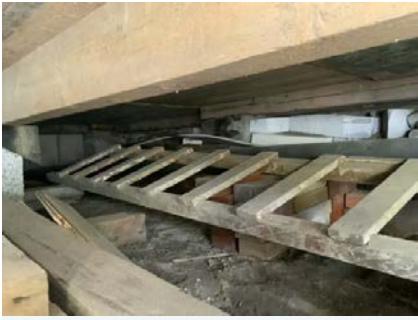
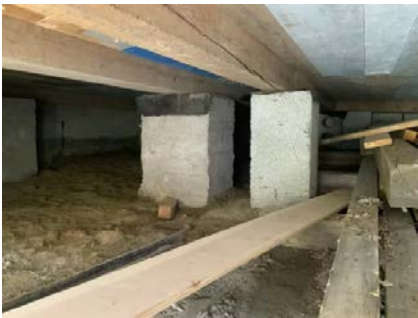
Viser del av kryprommet.

Ved stikktagninger i bjelkelaget i krypkjeller måles et fuktinnhold på 20,4 % (vektprosent). Målingen viser høyt fuktinnhold med fare for en skadeutvikling i form av sopp-/råteskader.

Det er ikke etablert noen fuktsperre i form av plast på bakken i kryprommet. Kryprommet vil være utsatt for tilsig av jordfuktighet og fuktsperre anbefales etablert.

Det er registrert mindre lokal råteskade på trebjelke, uten at det har konstruksjonsmessig negativ betydning. Det er registrert nedbøyning mellom garasje og bolig, ved etablering av kjøkken og soverom ble konstruksjonen understøttet og etablert ekstra fundamenter som forsterkning (Kilde: Tidligere takstrappport).

Alt organisk materiale som papir, planterester, sagflis, visne blader m.m må fjernes. Organiske materialer vil gi muggsoppen noe å vokse på, hvis det er fuktighet i kryprommet.

Som et forebyggende tiltak anbefales det å etablere plast mot grunn, for å redusere luftfuktigheten i rommet. Jevnlig tilsyn av krypkjeller anbefales da krypkjellere er å betrakte som en særlig fuktutsatt konstruksjon.

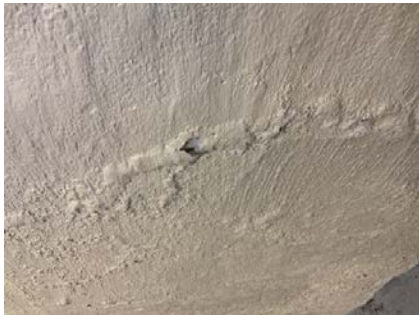
Viser mineralutslag (salt/kalkutslag) i overflater.

Det registreres mineralutslag (salt/kalkutslag) i overflater, som indikerer at det er en fuktgjennomgang i grunnmur. Dette er ikke uvanlig for for boligen fra denne tidsperioden da kjellergulv og fundamenter ligger etablert uten spesiell fuktsikring mot grunnmasser.

Registrerte avvik vurderes ikke å være vesentlig og kjelleren fungerer som en grovkjeller. Lagring av fuktømfintlige varer anbefales ikke.

Innredning/bruksendring av kjellere er ikke å anbefale uten drenering, isolering av grunnmuren på utsiden og utvendig fuktsikring.

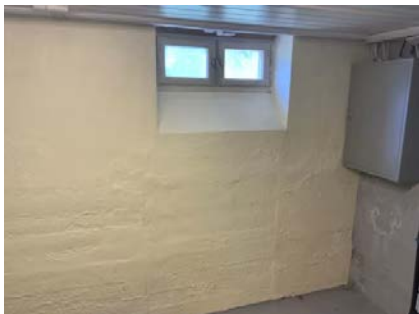
Viser område hvor det er utført fuktsøk.

Med bruk av fuktindikator på fritt eksponert grunnmur ble det indikert avvik på gulv og nedre del av vegger.

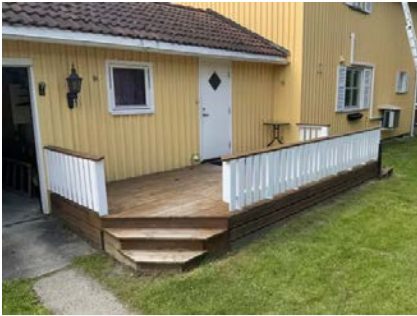
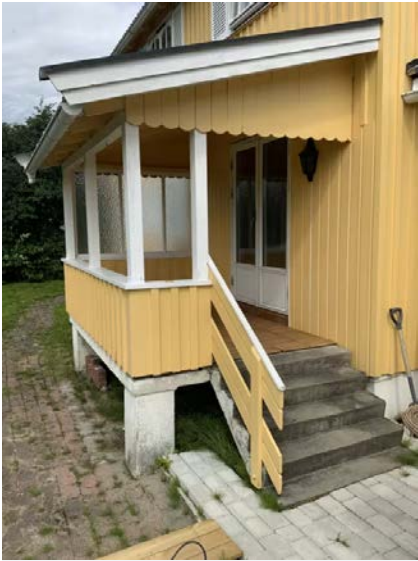
Det ble registrerte mindre skjevheter i betongdekke og betongtrapp, samt sprekk i betongpilar uten at dette har negativ konstruksjonsmessig betydning. Betongdekke er ikke fullstendig kontrollert pga område belagt med heller.

Viser vestvendt overbygget terrasse på ca. 5 kvm i betong og trekonstruksjoner, fundamentert på betongpilarer.

Løpende observasjoner anbefales på generelt grunnlag for å bekrefte eller avkrefte en eventuell negativ utvikling.

Overflatebehandling må påregnes.

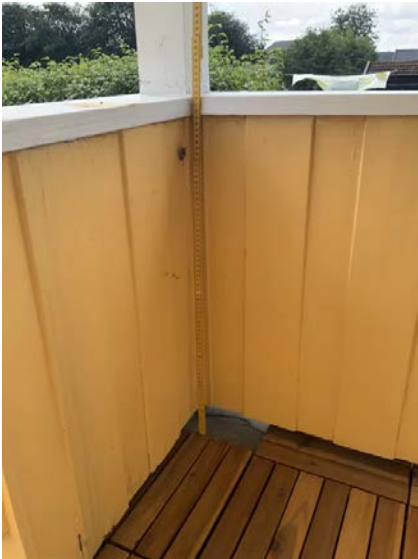
Viser målt rekkverkshøyde, høyde målt til 72 cm.

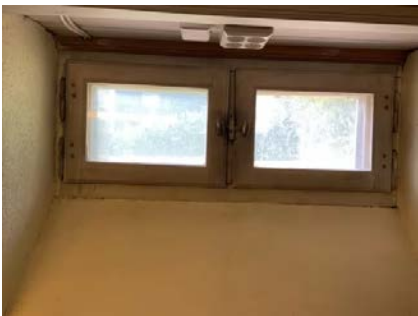
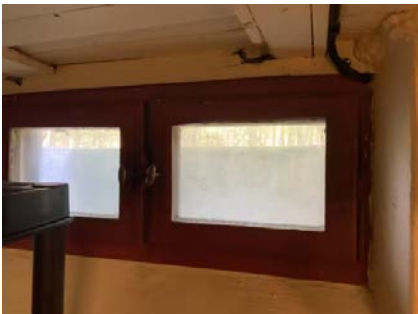
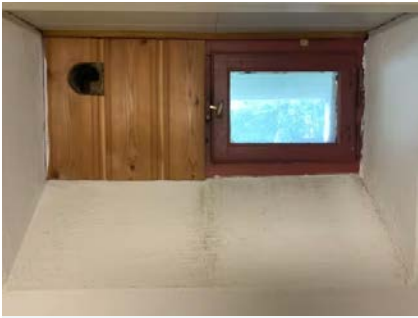
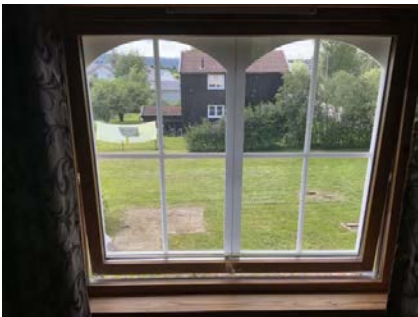
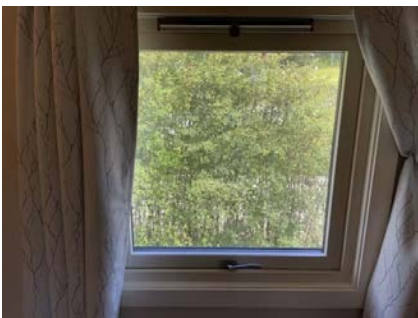
Viser vindu i kjeller fra byggeår.

Det ble stedvis registrert tregghet i åpne/lukkemekanisme vinduer. Enkelte vinduer tar i karm og har behov for justering. Det registreres misfarging på innvendige karmen og foringer, trolig pga. kondens. Tettelister eldre vinduer med isolerglass er harde/uttørket, og har følgelig en redusert tettefunksjon. Ytterdør av eldre type og har ikke tetthet eller isolerende funksjon som nye dører har. Ytterdør tar i karm og har behov for justering. Enkelte innerdører har vridde dørblad og har skader som følge av alder.

Overflatebehandlinger må påregnes.

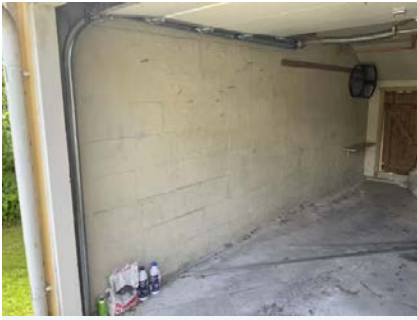
Viser yttervegg garasje av murte lettklinkerblokker (Leca), med utvendig murpuss.

Det registreres sprekk i murfasaden.

Utbedring av sprekker og skader i fasadene må utføres.

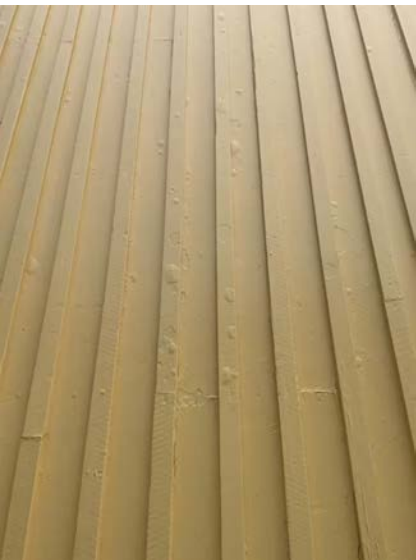
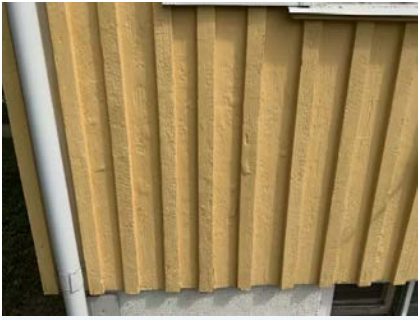
Viser registrert blæring i overflatebehandling/malingen.

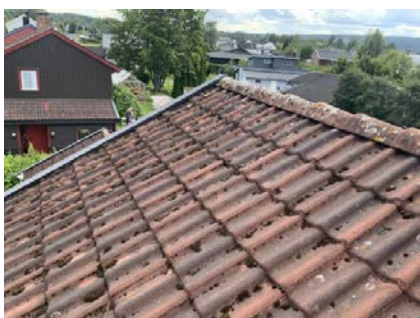
Viser begroing på takteking.

Det registreres stedvis noe mose på taket som anbefales fjernet som et vedlikeholdstiltak.

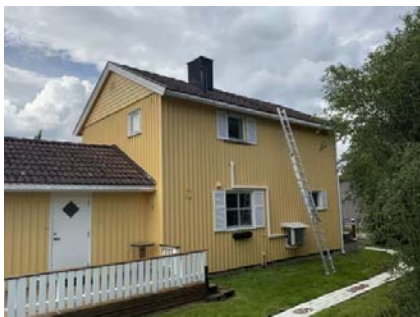
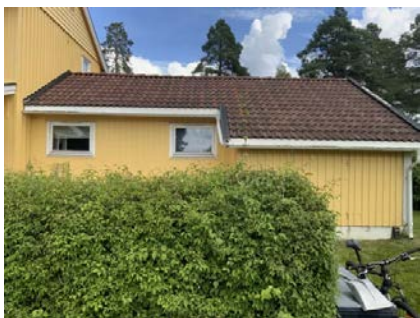
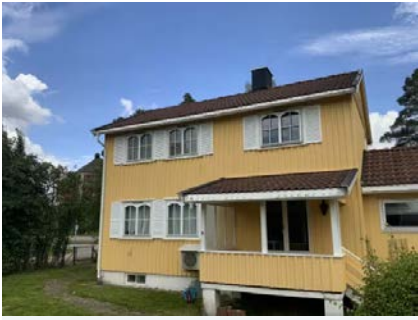
Viser takflate med manglende snøfangere.

Er det manglende og/eller feil/skader på snøfanger? Ja

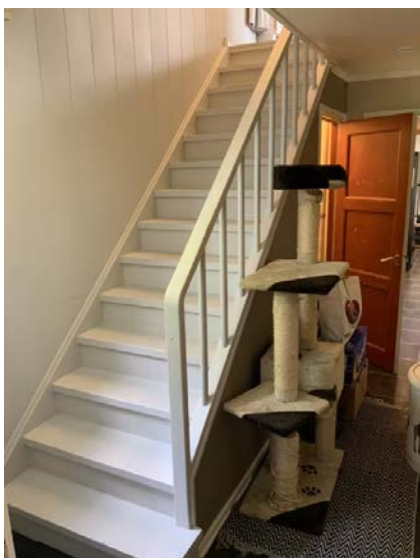
Viser trapp til 2. etasje.

Det anbefales å redusere lysåpninger og heve rekkverk, spesielt med tanke på barns sikkerhet. Det anbefales at trapp har håndløper på begge sider.

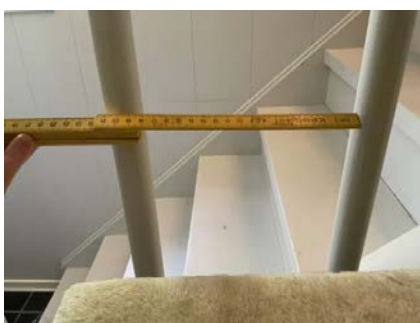
Er det manglende rekkverk?	Nei
Er høyden på rekkverk under 90cm?	Ja
Er åpninger i rekkverk over 10cm?	Ja
Er åpninger mellom opptrinn over 10 cm?	Nei
Mangler håndløper i trappeløp?	Ja
Er det påvist andre avvik utover normal slitasje?	Ja

Viser åpning rekkverk, åpning større en 10cm.

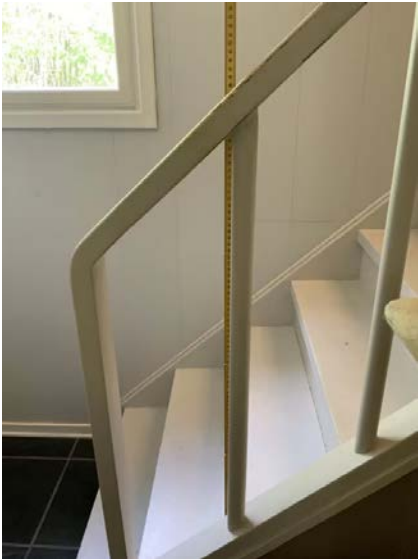
Viser høyde rekkverk, høyde mindre enn 90cm..

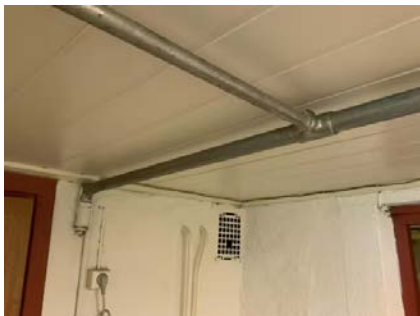
Viser vannrør fra byggeår i jern.

Det ble ikke registrert behov for tiltak, men med tanke på alder kan skader plutselig oppstå på anlegg av eldre årgang.

Ved oppgraderinger av våtrom vil det være hensiktsmessig å skifte vannrør.

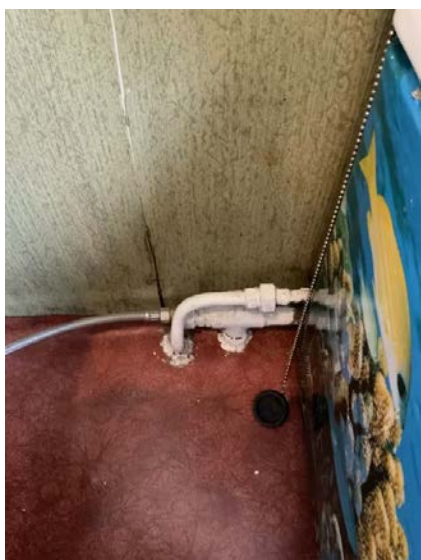
Viser registrert oppsprekninger og svelling av vinyl på vegg.

Det ble registrert oppsprekninger og svelling av vinyl på vegg, kombinert med noe fuktavvik på vegg i dusjonsone.

Med bruk av fuktindikator ble det indikert avvik på vegger i dusjområde. Dette kombinert med oppsprekninger og svelling i overflater indikerer på utett tettesjikt.

Det er behov for totalrenovering av våtrommet!

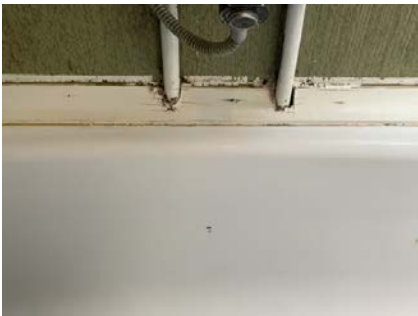
Viser bruk av organiske materialer i våtsone.
