Solvegen 7, 2414 ELVERUM

**Fin, sentralt beliggende enebolig med inntilbygget garasje og el-billader. 4 sov. Nydelig uteområde med fine solforhold.**

### Velkommen til Gaarderløkka og Solvegen 7!

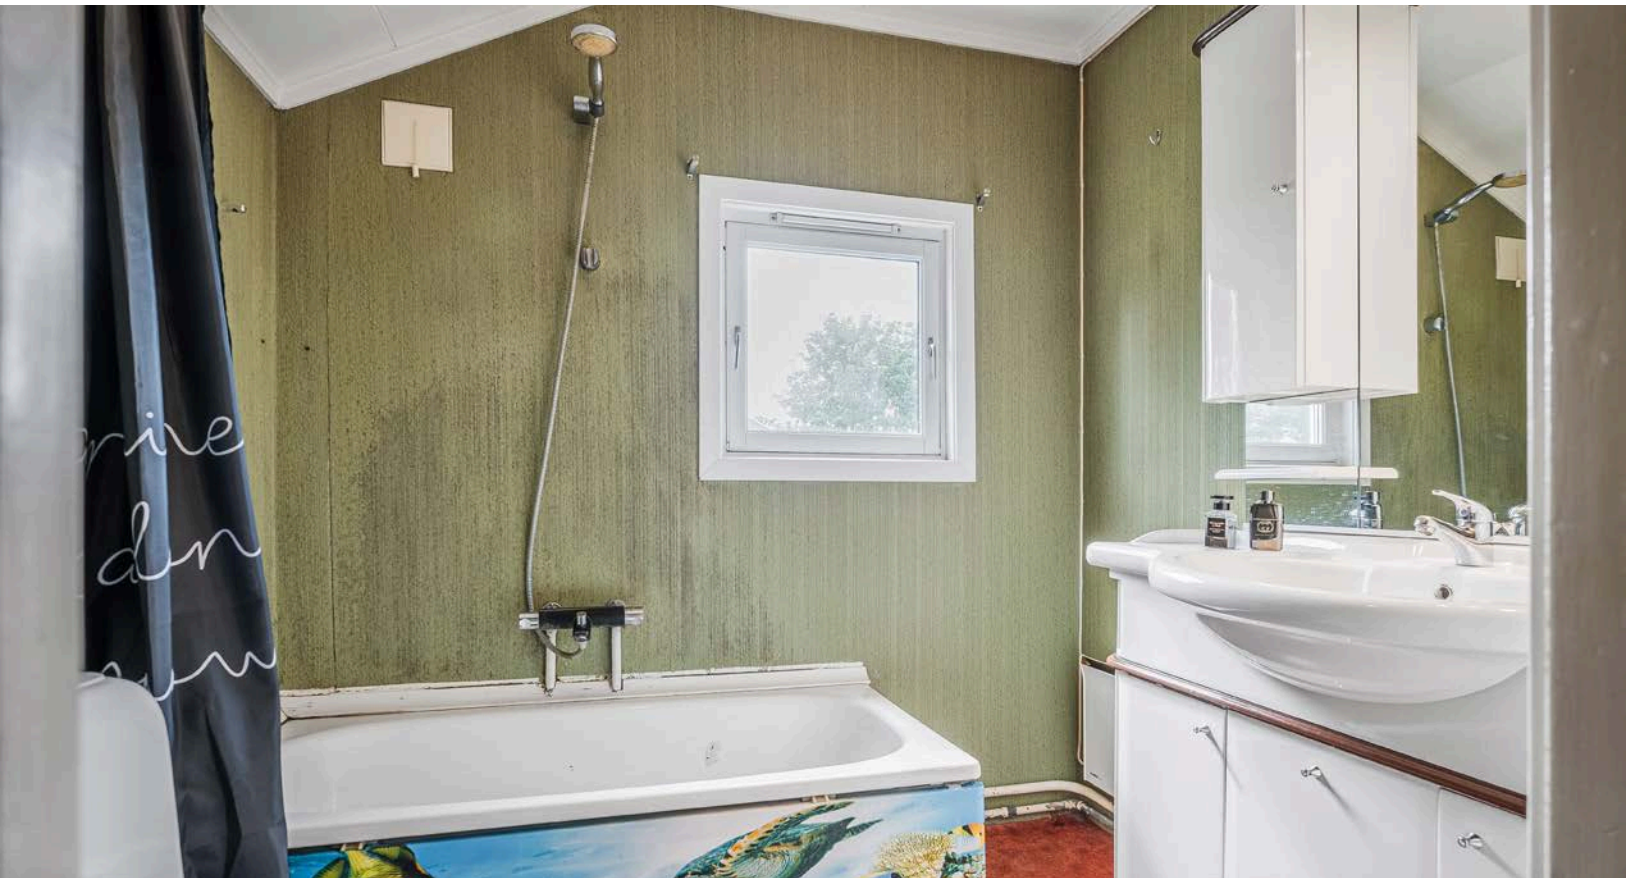
I tilknytning til soverommene i 2. etasje er det et eldre badrom som må totalrenoveres.

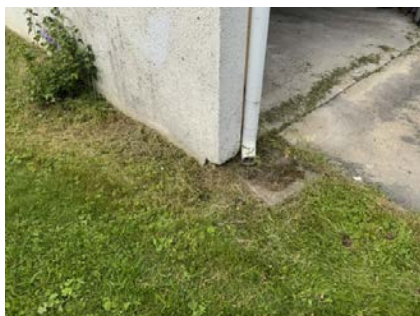
Viser taknedløp som er avsluttet over bakken.

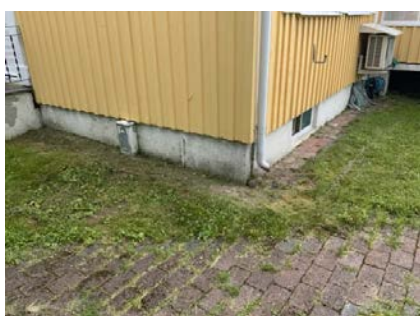
Viser taknedløp som er avsluttet over bakken.

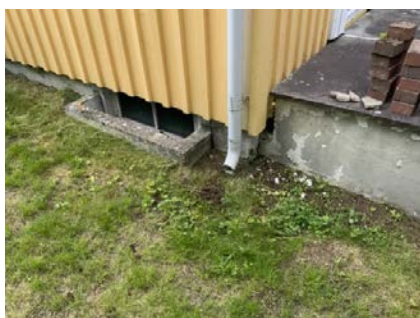
Viser taknedløp som er avsluttet over bakken.

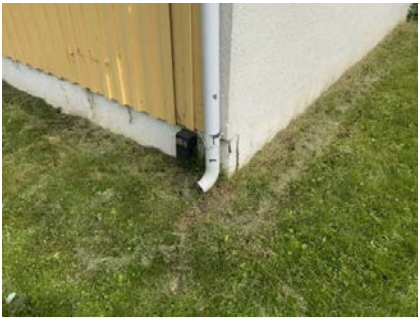
Viser taknedløp som er avsluttet over bakken.

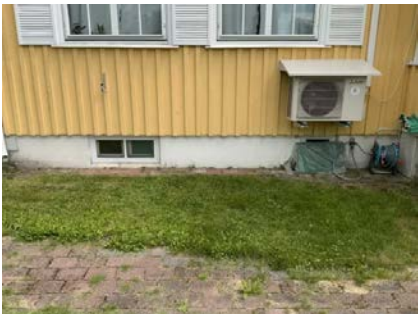
Viser del av grunnmur med kjeller.

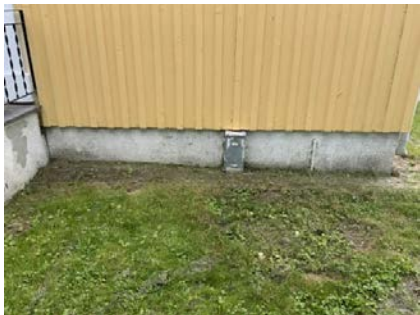
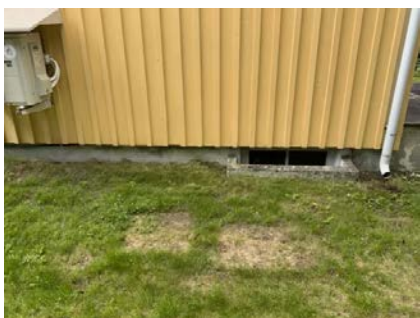
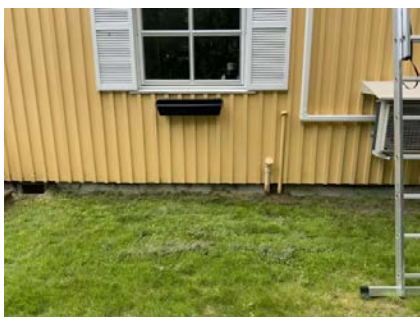
Viser del av grunnmur med kjeller.

Fundamenter har skader/sprekker.

Det er registrert sprekke i søylefundament tilknyttet overbygget terrasse.

Det er registrert sprekke i fundament i sør-vestlige hjørne ved garasje.

Registrert mindre mengder med saltutslag/kalkutslag på innvendig grunnmur. Saltutslag skyldes transport av fuktighet fra utsiden av murvegger til innsiden. Ved denne fuktvandring skjer det en oppløsning av vannløselige salter i murmørtelen. Saltene transporteres med vannet til innsiden av veggene, der vannet fordampes og saltene utkrystalliseres i forskjellige former og farger.

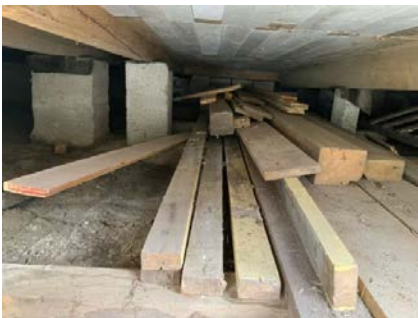
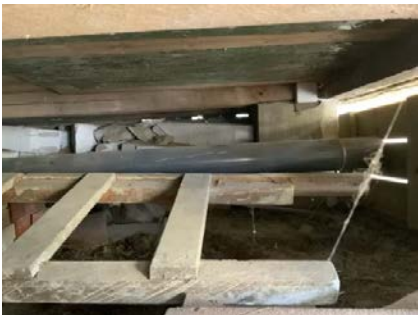
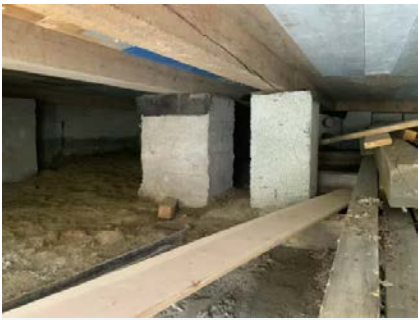
Viser del av kryprommet.

Ved stikktagninger i bjelkelaget i krypkjeller måles et fuktinnhold på 20,4 % (vektprosent). Målingen viser høyt fuktinnhold med fare for en skadeutvikling i form av sopp-/råteskader.

Det er ikke etablert noen fuktsperre i form av plast på bakken i kryprommet. Kryprommet vil være utsatt for tilsig av jordfuktighet og fuktsperre anbefales etablert.

Det er registrert mindre lokal råteskade på trebjelke, uten at det har konstruksjonsmessig negativ betydning. Det er registrert nedbøyning mellom garasje og bolig, ved etablering av kjøkken og soverom ble konstruksjonen understøttet og etablert ekstra fundamenter som forsterkning (Kilde: Tidligere takstrappport).

Alt organisk materiale som papir, planterester, sagflis, visne blader m.m må fjernes. Organiske materialer vil gi muggsoppen noe å vokse på, hvis det er fuktighet i kryprommet.

Som et forebyggende tiltak anbefales det å etablere plast mot grunn, for å redusere luftfuktigheten i rommet. Jevnlige tilsyn av krypkjeller anbefales da krypkjellere er å betrakte som en særlig fuktutsatt konstruksjon.

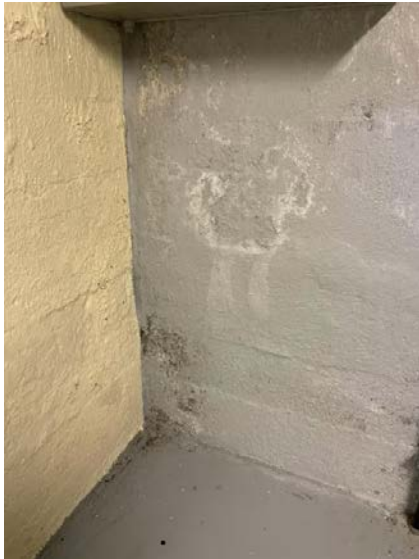
Viser mineralutslag (salt/kalkutslag) i overflater.

Det registreres mineralutslag (salt/kalkutslag) i overflater, som indikerer at det er en fuktgjennomgang i grunnmur. Dette er ikke uvanlig for for boligen fra denne tidsperioden da kjellergulv og fundamenter ligger etablert uten spesiell fuktsikring mot grunnmasser.

Registrerte avvik vurderes ikke å være vesentlig og kjelleren fungerer som en grovkjeller. Lagring av fuktømfintlige varer anbefales ikke.

Innredning/bruksendring av kjellere er ikke å anbefale uten drenering, isolering av grunnmuren på utsiden og utvendig fuktsikring.

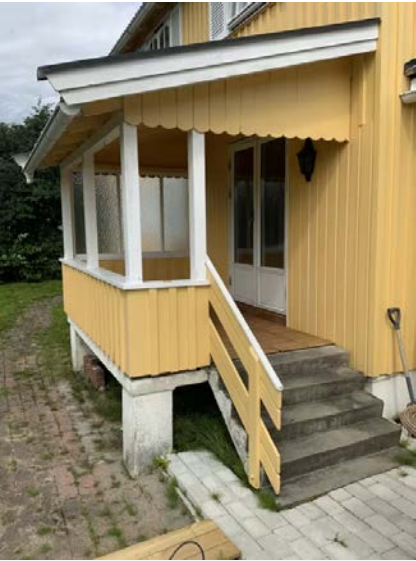
Det ble registrerte mindre skjevheter i betongdekke og betongtrapp, samt sprekk i betongpilar uten at dette har negativ konstruksjonsmessig betydning. Betongdekke er ikke fullstendig kontrollert pga område belagt med heller.

Viser vestvendt overbygget terrasse på ca. 5 kvm i betong og trekonstruksjoner, fundamentert på betongpilarer.

Løpende observasjoner anbefales på generelt grunnlag for å bekrefte eller avkrefte en eventuell negativ utvikling.

Overflatebehandling må påregnes.

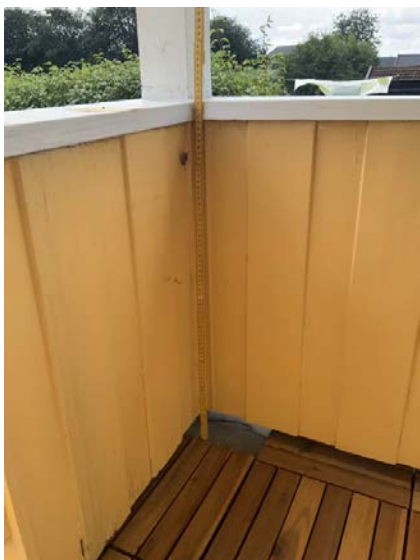
Viser målt rekkverkshøyde, høyde målt til 72 cm.

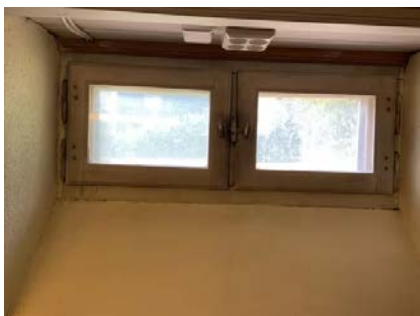
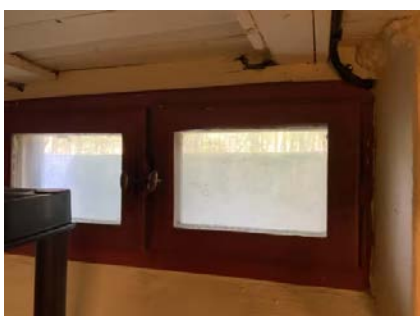
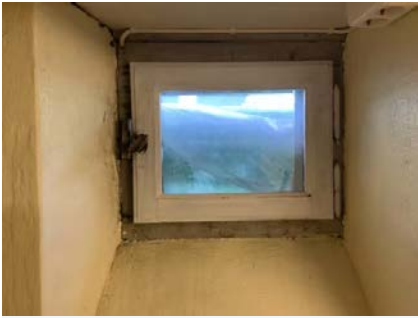
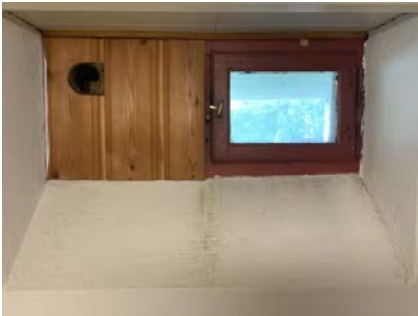
Viser vindu i kjeller fra byggeår.

Det ble stedvis registrert tregghet i åpne/lukkemekanisme vinduer. Enkelte vinduer tar i karm og har behov for justering. Det registreres misfarging på innvendige karmen og foringer, trolig pga. kondens. Tettelister eldre vinduer med isolerglass er harde/uttørket, og har følgelig en redusert tettefunksjon. Ytterdør av eldre type og har ikke tetthet eller isolerende funksjon som nye dører har. Ytterdør tar i karm og har behov for justering. Enkelte innerdører har vridde dørblad og har skader som følge av alder.

Overflatebehandlinger må påregnes.

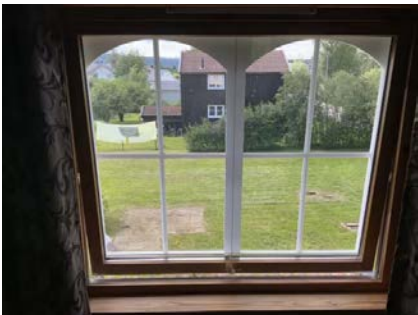
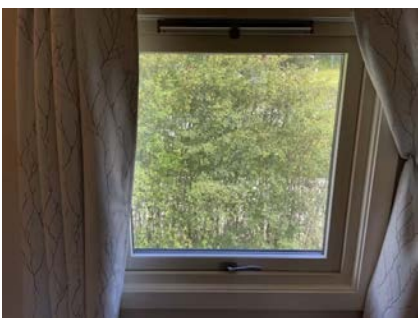
Viser eksempel av vindu i boligen.

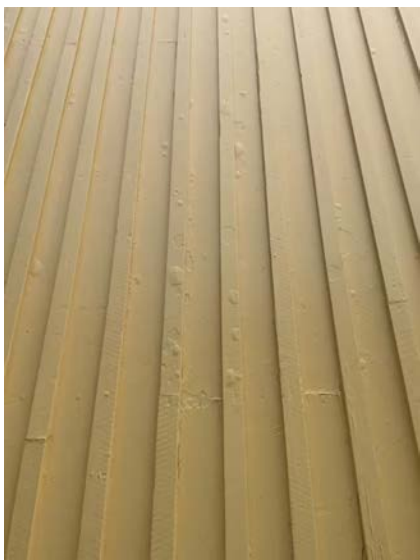
Viser registrert blæring i overflatebehandling/malingen.

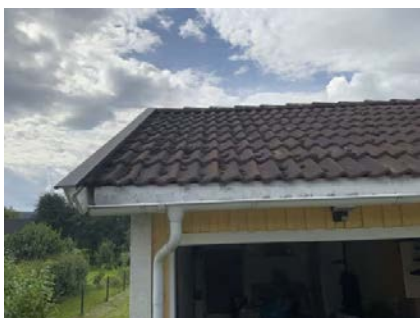
Viser begroing på takteking.

Det registreres stedvis noe mose på taket som anbefales fjernet som et vedlikeholdstiltak.

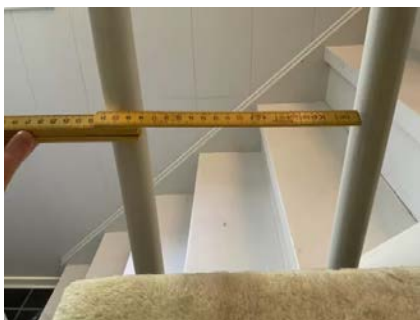
Viser åpning rekkverk, åpning større en 10cm.

Det anbefales å redusere lysåpninger og heve rekkverk, spesielt med tanke på barns sikkerhet. Det anbefales at trapp har håndløper på begge sider.

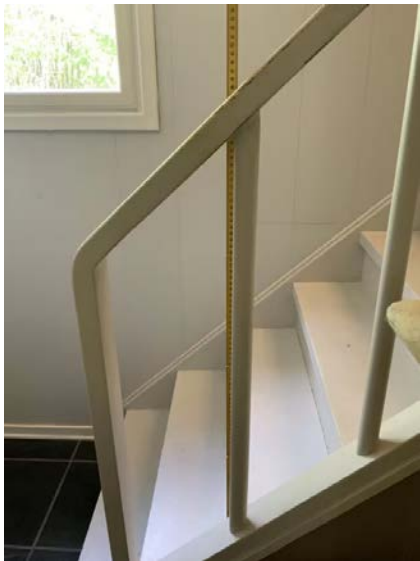
Viser høyde rekkverk, høyde mindre enn 90cm..

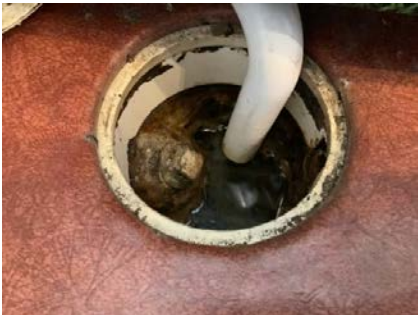
Sluket er et støpejernsluk antatt fra byggeår. Vinyl er ført under klemring, men det stilles stor usikkerhet til tetthet mellom sluk og forhøyningsring. Det er registrert store rustdannelse på vannrør under badekar.

Viser støpejernsluk fra byggeår, forhøyningsring og klemring.
