# Tilstandsrapport

📍 Førreneset 21, 5563 FØRRESFJORDEN

# gnr. 79, bnr. 1041

Oppdragsnr.: 20763-3200

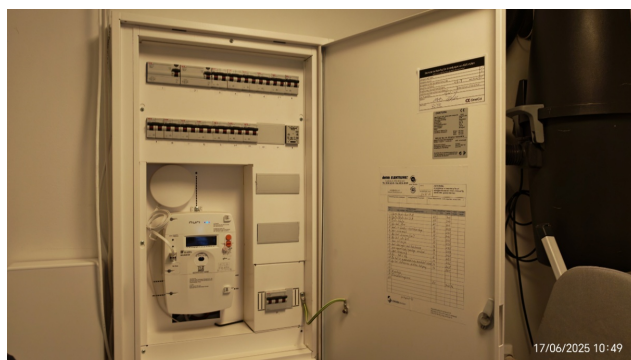
**Elektrisk arbeid etter 1999 uten det er fremvist samsvarserklæring (installasjon av anlegget)**

Samsvarserklæringen er dokumentasjon for at det elektriske arbeidet er prosjektert og utført av en installatørbedrift. Når samsvarserklæring mangler bør interesserte påregne at minimum deler av det elektriske anlegget er montert uten bruk av registrert elektro innstillingsvirksomhet. Kravet til samsvarserklæring kom i 1999.
