Finnkvalveien 3, 4083 HUNDVÅG

**Innholdsrik enebolig med flott og barnevennlig beliggenhet i etterspurt boligområde - Stor solrik terrasse - Garasje**

| Tilstandsrapport ..... | 43 |

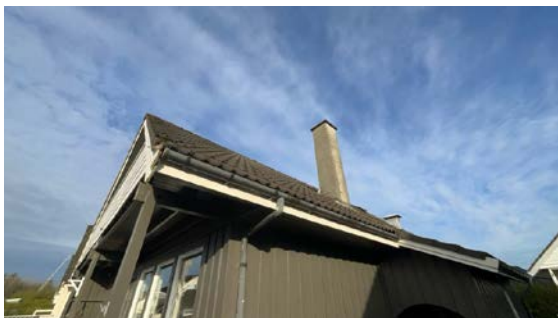
Taktekkingen er av betongtakstein. Taket er besiktiget fra bakkenivå. Siden taket (takkonstruksjon, takteking og skorstein) kun er observert fra bakkenivå, er vurderingen begrenset av dette. Det er ikke sikkerhetsmessig forsvarlig å bevege seg ut på taket eller observere fra stige. Selv om det ikke er avdekket skader under befaringen, betyr ikke dette at det ikke foreligger skader som en besiktigelse på taket kan avdekke. Vær oppmerksom på denne risikoen. En undersøkelse av taket kan utføres av en fagperson under tilstrekkelige sikkerhetsforhold.

- Tidspunkt for utskifting av takteking nærmer seg.
- Tidspunkt for utskifting av undertak nærmer seg.

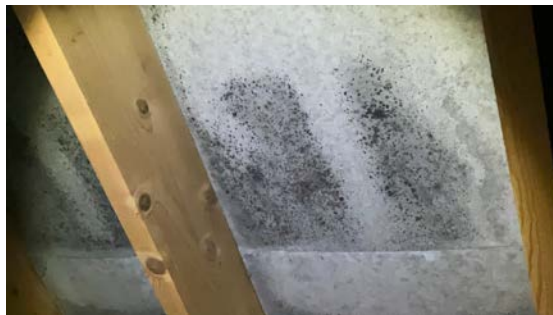
Spor etter kondens på undertak sett fra kryploft

Ytterligere undersøkelser bør foretas. Kontroll av taksperr må gjøres ved destruktiv inngripen enten utenfra eller innenfra. Ved eventuell utskifting av tekking etc, kan konstruksjonen kontrolleres / utbedres utenfra.

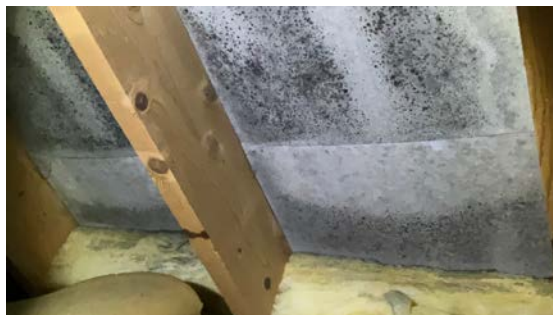
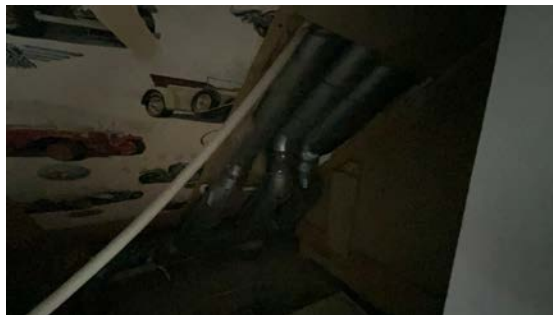
Ventilasjonsrør ført opp i isolasjonen uten tetting mot diffusjonssperren

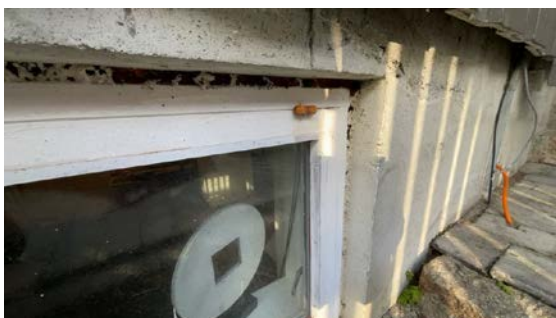
Det er påvist avvik rundt innsettsdetaljer i kjellervinduer.

Vinduer med punkterte glass må påregnes skiftes ut, enten hele vinduet eller kun selve glassene.

Tetting rundt kjellervinduer må kontrolleres og forbedres.

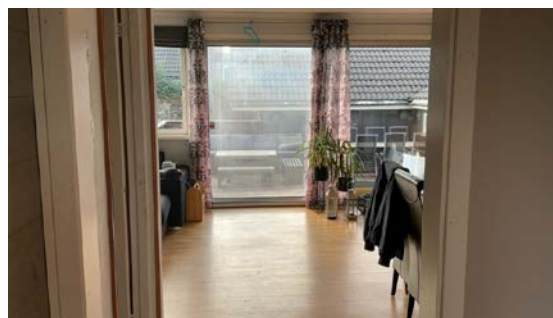
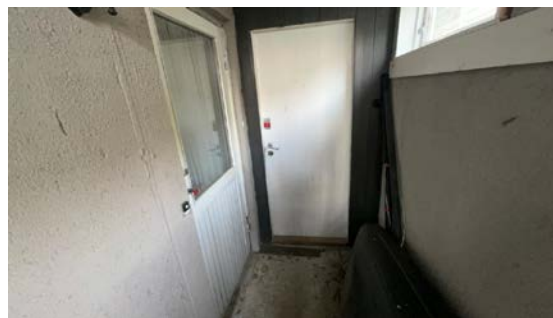
Terrassedør med punktert glass

- Det må foretas tiltak for å lukke avviket.

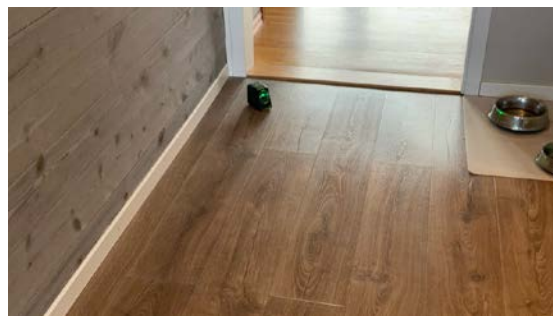
- Det er målt høydeforskjell på mellom 15-30 mm gjennom hele rommet. Tilstandsgrad 2 gis med bakgrunn i standardens krav til godkjente måleavvik.

- For å få tilstandsgrad 0 eller 1 må høydeforskjeller rettes opp. Det vil imidlertid sjelden være økonomisk rasjonelt som et enkeltstående tiltak i en bolig som dette. Dersom boligen en gang skal renoveres, kan man vurdere slike tiltak.

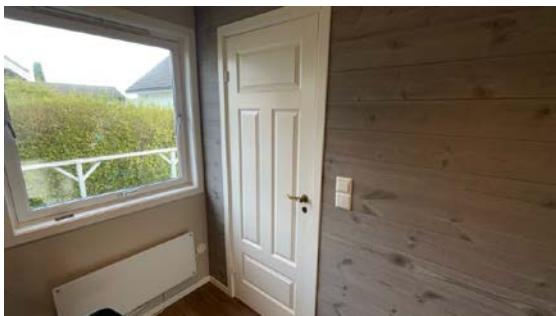
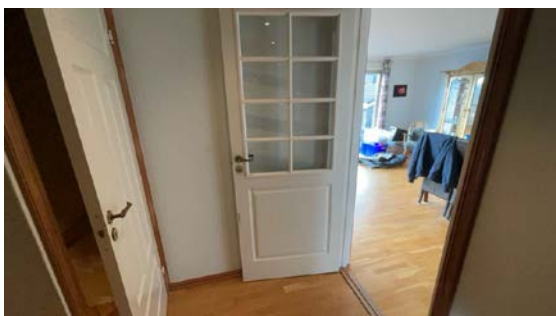
Slitasje i overflate på stuedør.

- Lokal utbedring må påregnes.
