Tilstandsrapport

📍 Eplehagen 4, 2040 KLØFTA

Befaringsdato: 22.08.2024

Oppdragsnr.: 19291-1902

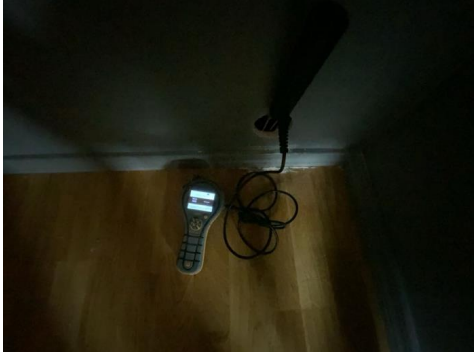
2. ETASJE > KJØKKEN

Kjøkkeninnredning fra byggeår og 2010 iht. eiers opplysninger med slette fronter, laminat benkeplate med nedfelt benkebeslag og ett-greps blandebatteri. Integret kjøll/frys, oppvaskmaskin, ovn, induksjonstopp. Komfyrvakt bør opparbeides. Kjøkken vurderes å være i tilfredsstillende funksjonell stand med normal bruksslitasje og ingen unormale fuktverdier ble påvist i utsatte soner. Det er kjøkkenventilator med kullfilter. Kullfilter mangler og bør monteres på.
