Gerd Pettersens vei 32A + B, 1850 MYSEN

**Mysen - Sentralt beliggende hel
tomannsbolig i veletablert og
barnevennlig område.**

Tilstandsrapport

Befaringsdato: 22.03.2024

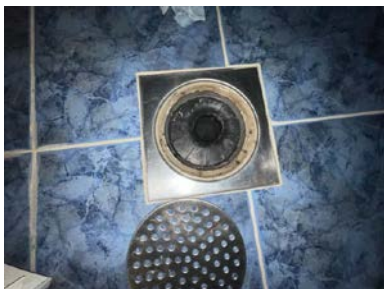
- Det er påvist mangelfull/feil utførelse rundt rørgjennomføringer e.l. som gir fare for fukt i konstruksjonen i våtsone.
- Mer enn halvparten av forventet brukstid er passert på membranløsningen.

- Løsningen/utførelsen rundt rørgjennomføringer gir fare for fukt inn i konstruksjoner.
- Installering av tett dusjkabinett anbefales.
- Overvåk konstruksjonen jevnlig. For å få tilstandsgrad 0 eller 1 må løsningen utbedres, men tidspunktet for når dette er nødvendig er vanskelig å si noe om.
- Sluket må sjekkes og rengjøres jevnlig.

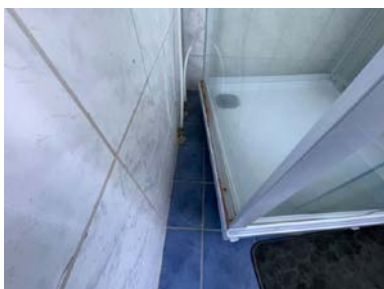
2. ETASJE > BAD

- Eldre sluk, varmekabler og rør til badet, heller ikke påvist synlig tettesjikt i sluk eller rundt rør. Totalrenovering er kun en anbefaling grunnet alder og manglende synlig tettesjikt, badet kan fortsatt tåle forsiktig bruk med tett dusjkabinett, det er dog ingen garantier. En slik løsning kan forhindre fuktskade, men gir ingen erstatning for tettesjikt/membran samt skader på rør.

Kostnadsestimat: 100 000 - 300 000
