# Tilstandsrapport

Boligbygg med flere boenheter, leilighet 3. etasje.

Aunevegen 1 , 7340 OPPDAL

Befaringsdato: 16.03.2026

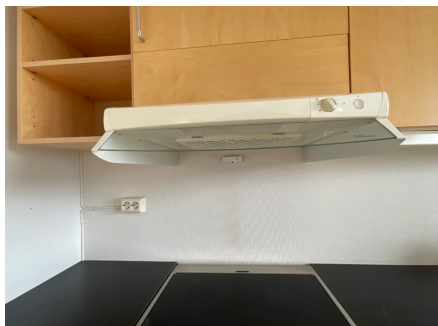
Det er kjøkkenventilator med avtrekk ut.

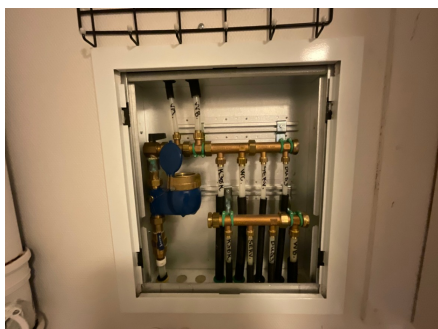
- Det er ikke behov for utbedringstiltak siden anlegget fungerer i dag, men ut ifra alder kan skader plutselig oppstå på eldre anlegg.
