# Tilstandsrapport

Boligbygg med flere boenheter, leilighet 3. etasje.

Aunevegen 1 , 7340 OPPDAL

Befaringsdato: 16.03.2026

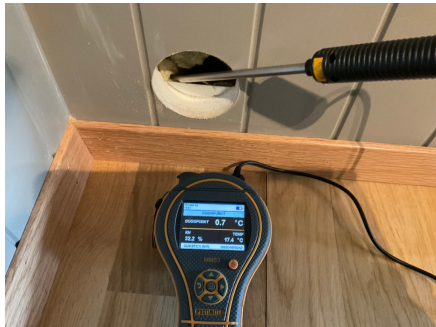
Hulltaking er foretatt uten å påvise unormale forhold. Hulltaking er foretatt fra gangsidene. Det er benyttet stålstendere og sviller, fuktmåling ble da foretatt med undersøkelse på RH( relativ luftfuktighet) inne i vegg, dette viste 23% RH og dette er som tørt å regne i konstruksjon.

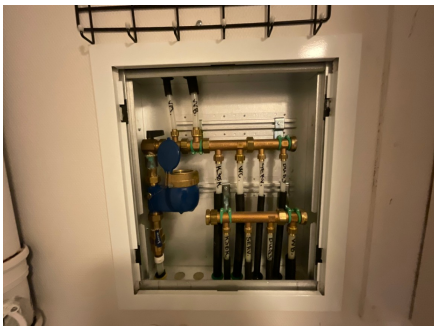
- Det er ikke behov for utbedringstiltak siden anlegget fungerer i dag, men ut ifra alder kan skader plutselig oppstå på eldre anlegg.

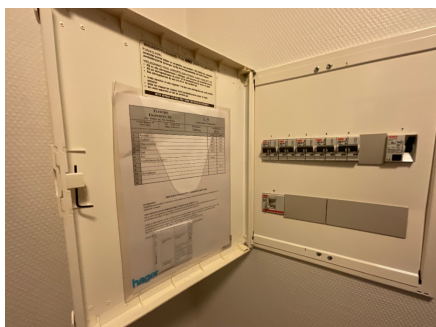
12. Foreta en helhetsvurdering av det elektriske anlegget, dets alder, allmenne tilstand og fare for liv og helse. Bør det elektriske anlegget ha en utvidet el-kontroll?

**Ja - Ut fra alder anbefales på generelt grunnlag å rekvirere en el-takstmann/elektriker dersom korrekt tilstand for det elektriske anlegget ønskes. Det er anbefalt elkontroll hvert 5 år.**
