# Tilstandsrapport

Enebolig

Fregattvegen 10, 5535 HAUGESUND

Befaringsdato: 12.05.2025

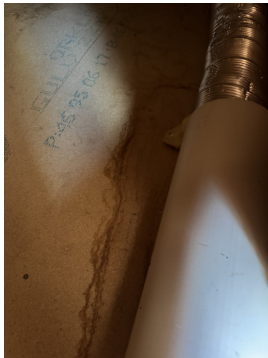
Enkelte knevegger er besiktiget, og det er ingen registrerte avvik. Full tilstandsvurdering og isolasjonsevne krever nærmere undersøkelser da store deler av konstruksjonen er fullt lukket. Konstruksjonen har naturlig avtrekk og er ventilert iht. gjeldende regler for oppføringstidspunktet. Noe fuktmerker ved lufterør villavent i knevegg. Områder er tørre på befaringsdagen.

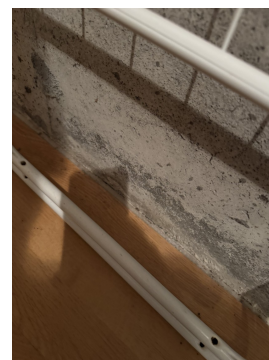
Det er åpne mur-konstruksjoner i store deler av underetasje mot terreng.

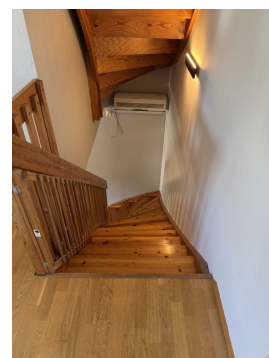
Innvendig trapp i tre fra byggeåret.

Det kan påregnes tiltak i forhold til registrerte avvik.

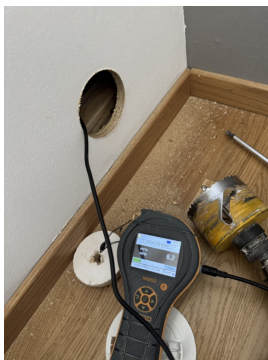
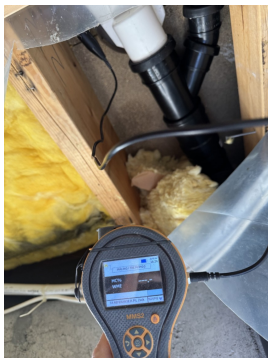
### TG 0 Tilliggende konstruksjoner våtrom

Det er utført hulltaking mot våt sone, og det er ikke indikert avvik i vegg. Normale fuktmålinger i treverk ligger på 7,5-12.5

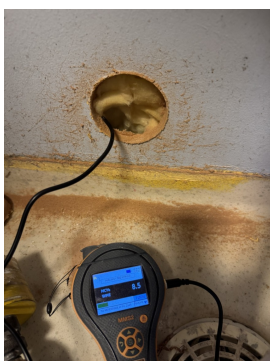
### ! TG 0 Tilliggende konstruksjoner våtrom

Det er utført hulltaking mot våt sone, og det er ikke indikert avvik i vegg i området hvor hullet ble bestemt etablert.  
Normale fuktmålinger i treverk ligger på 7,5-12,5
