# Tilstandsrapport

Fritidsbolig

Dragsjøvegen 1005, 2150 ÅRNES

Befaringsdato: 31.03.2025

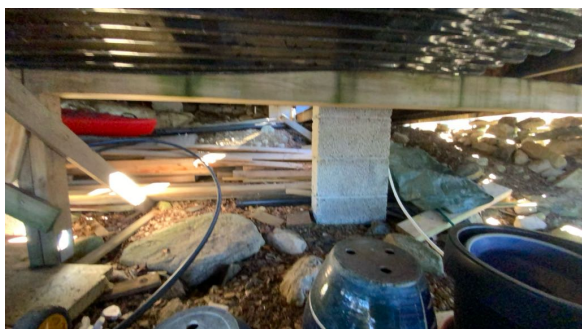
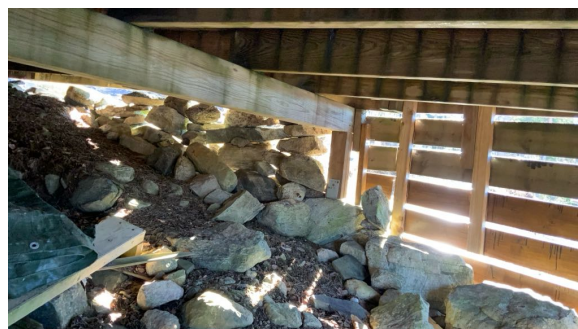
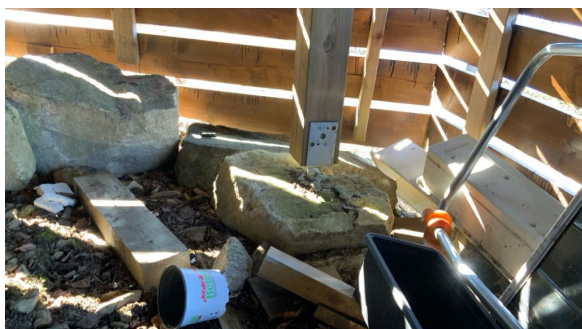
## TG 1 Balkonger, terrasser og rom under balkonger

Det er etablert terrasse på 2 sider av hytten. Del er overbygget. Terrassen er bygget i tre med bjelkelag og trespaltegulv. Fundament på stein og lecablokker. Da det er fjell i grunnforhold vurderes terrassen som stabil.
