# Tilstandsrapport

Enebolig

Roarvegen 15 , 7716 STEINKJER

Befaringsdato: 13.03.2026

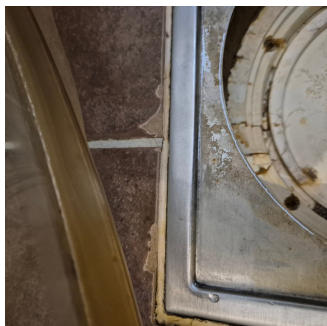
## 1. ETASJE > BAD

Rommet fungerer med avviket, men bruker må være oppmerksom på forholdet.

Bom i fliser medfører økt fare for skader/sprekkdannelser ved slag eller andre ytre påkjenninger på overflatene.

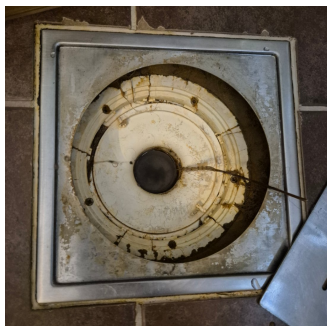
Nærmere undersøkelser anbefales.

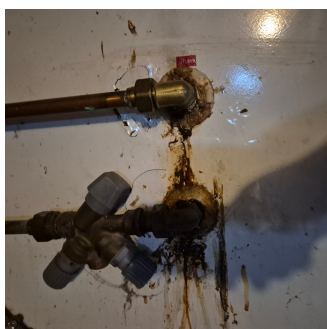
## Elektrisk anlegg

### Konsekvens/tiltak

- Det er ikke behov for utbedringstiltak siden tanken fungerer i dag, men ut ifra alder kan skader plutselig oppstå på eldre tanker.

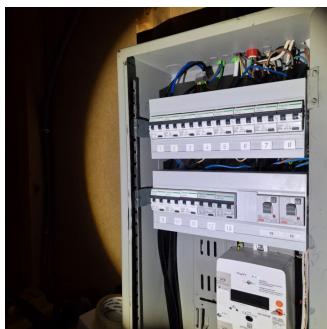
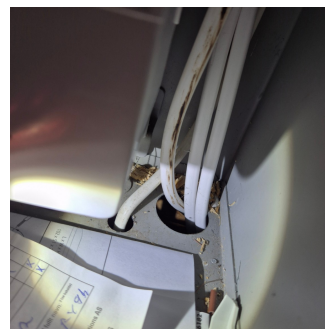
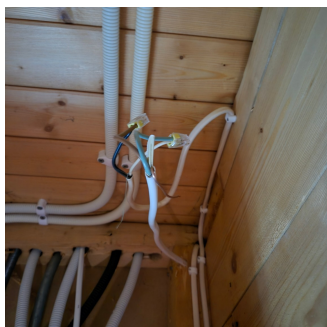
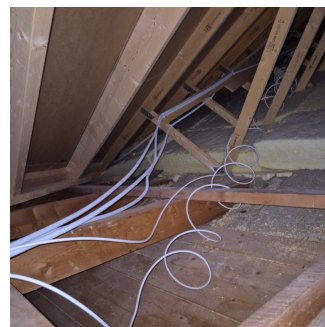
**Manglende tetthet på sikringsskap.**

**Mangelfull innfesting av enkelte ledninger, dette gjelder i hovedsak på kaldloft, samt over sikringsskap og på vaskerom.**
