# Tilstandsrapport

Fritidsbolig

Trondheimsvegen 3613, 2661 HJERKINN

Oppdragsnr.: 11741-1573

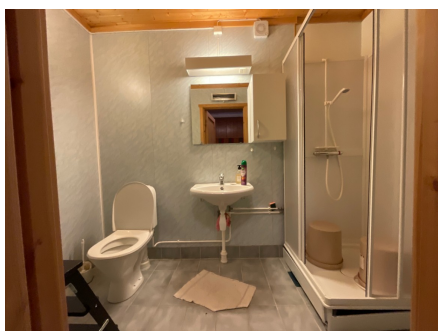
Rommet er utstyrt med servant, toalett og dusjkabinett. Utstyr fremstår uten synlige skader.

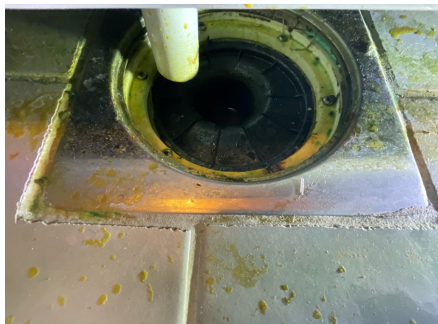
## 1.ETASJE > BAD LEILIGHET 2

### TG 2 Sluk, membran og tettesjikt

- Det er viktig å merke seg at levetiden til en membran varierer basert på kvalitet, installasjon og bruk. Eldre membraner kan bli sprø og sprekke opp, noe som fører til at de mister sin vannettende funksjon. Dette kan resultere i vannlekkasjer gjennom vegger og gulv og fuktskader.
- Sluket må sjekkes og rengjøres jevnlig.

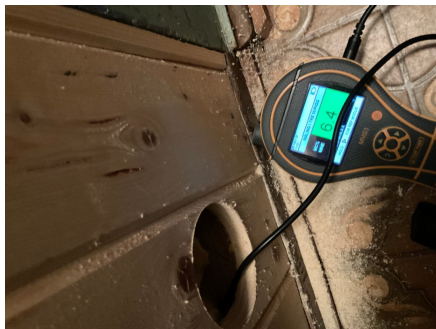
Hulltaking er foretatt uten å påvise unormale forhold. Hulltaking er foretatt i bod. Fuktkvotemåling (vekt%) i konstruksjonen ble målt til 0.

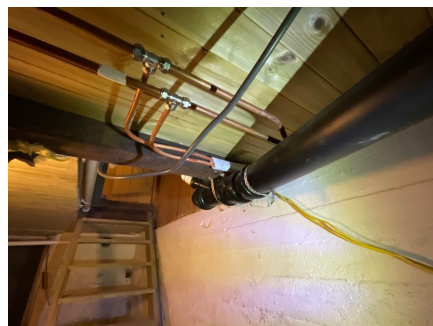
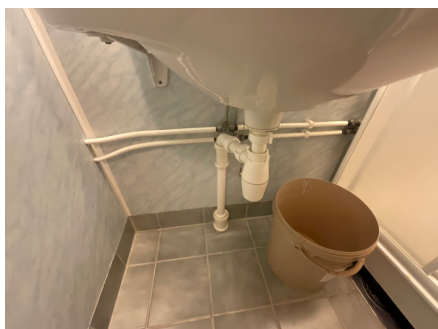
- Det er ikke behov for utbedringstiltak siden anlegget fungerer i dag, men ut ifra alder kan skader plutselig oppstå på eldre anlegg.

Det vil være naturlig med utskiftinger i forbindelse med oppgradering av våtrom og kjøkken.
