# Tilstandsrapport

Enebolig

Svenskbyvegen 1, 8640 HEMNESBERGET

Befaringsdato: 31.07.2025

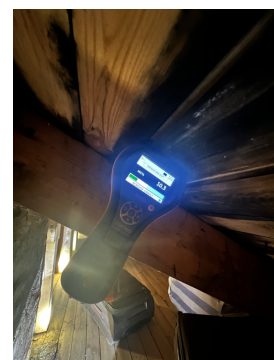
- Det er påvist fuktskjolder/skader i takkonstruksjonen.
- Det er påvist andre avvik:

Det er fuktskjolder/svertesopp stedvis i taktro. Det ble fukt målt ved noen flekker uten å finne unormale fuktverdier.

- Det må gjøres nærmere undersøkelser.
- Andre tiltak:
- Innhent dokumentasjon om mulig både om utførelse og produkter.

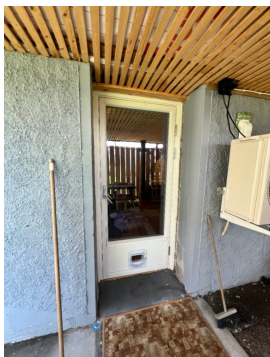
## **Balkonger, terrasser og rom under balkonger**

Altan/veranda på ca 18m<sup>2</sup>. Takoverbygd og levegg.

- Det er påvist andre avvik:
- Bærekonstruksjon til altan har skjevheter.

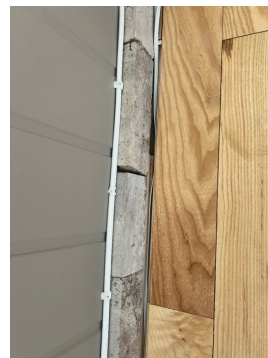
Det er stedvis noen uferdige tiltak, manglende overganger, merker fra revne vegger, lister osv.

Avvik bør ferdigstilles.

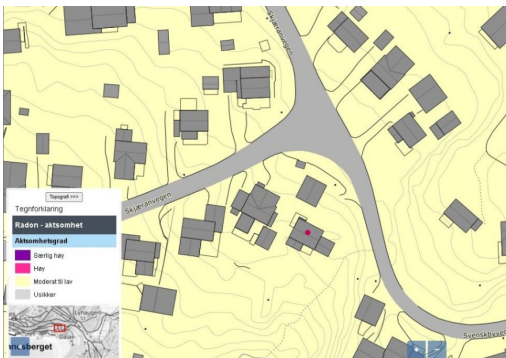
## TG 1 Etasjeskille/gulv mot grunn

Etasjeskiller i tre. Betonggulv i kjelleren.  
Største planavvik ble målt til 14mm gjennom hele stuerommet.

- Det bør gjennomføres radonmålinger.

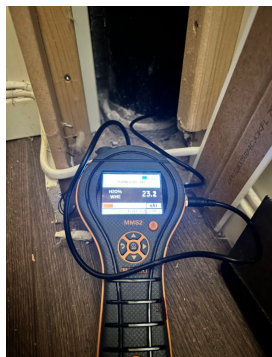
## ! TG IU Kryp Kjeller

Bygningen har kryptkjeller under trebjelkelag og stubbegulv under tilbygget vindfang/treningsrom. Det er åpning utenfra.

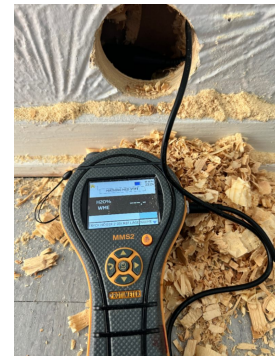
### ! TG 0 Tilliggende konstruksjoner våtrom

Hulltaking er foretatt uten å påvise unormale forhold. Hulltaking er foretatt fra gang. Fuktkvotemåling (vekt%) i konstruksjonen ga ikke utslag på fuktmåler.

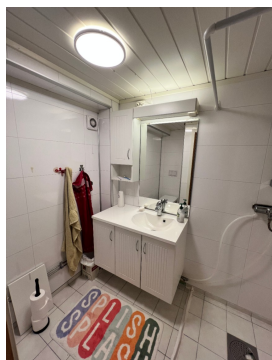
### ! TG 1 Sanitærutstyr og innredning

Rommet har innredning med profilerte fronter og nedfelt servant, veggmontert toalett og dusjhjørne.

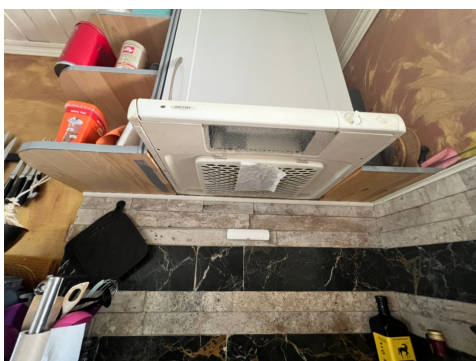
### ! TG 1 Avtrekk

Det er kjøkkenventilator med avtrekk ut.

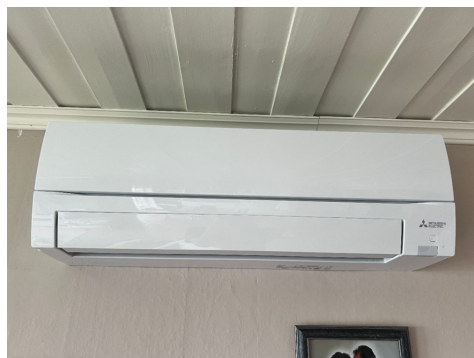
## ! TG 1 Varmesentral

Boligen har Mitsubishi luft/luft varmepumpe i stue fra 2021. Det er en Panasonic luft/luft varmepumpe i kjeller fra 2024.

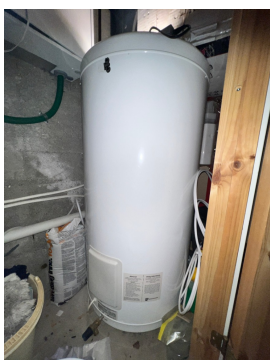
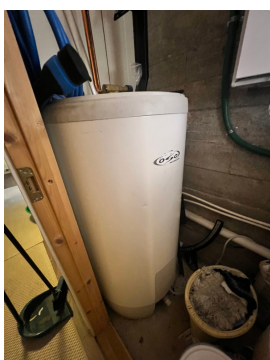
## ! TG 1 Varmtvannstank

Det er 2 varmtvannsberedere i boligen. En for underetasje og en for 1. og 2. etasje. Begge er plassert i teknisk rom i kjeller.  
200 liters OSO varmtvannsbereder fra 2009.  
200 liters CTC varmtvannsbereder fra 2011.
